# DYNOPLUS - İZMİR YOLU ŞB

Rapor tarihi : 2025-11-27 13:00:00

Alıcı: OTOPOİNT MOTORLU ARAÇLAR... Araç: 34KKU548 - WF02N1ER92RA27705 - FORD Corueer 2024 Manuel Dizel - Kilometre : 35760

## KAPORTA VE BOYA KONTROLÜ

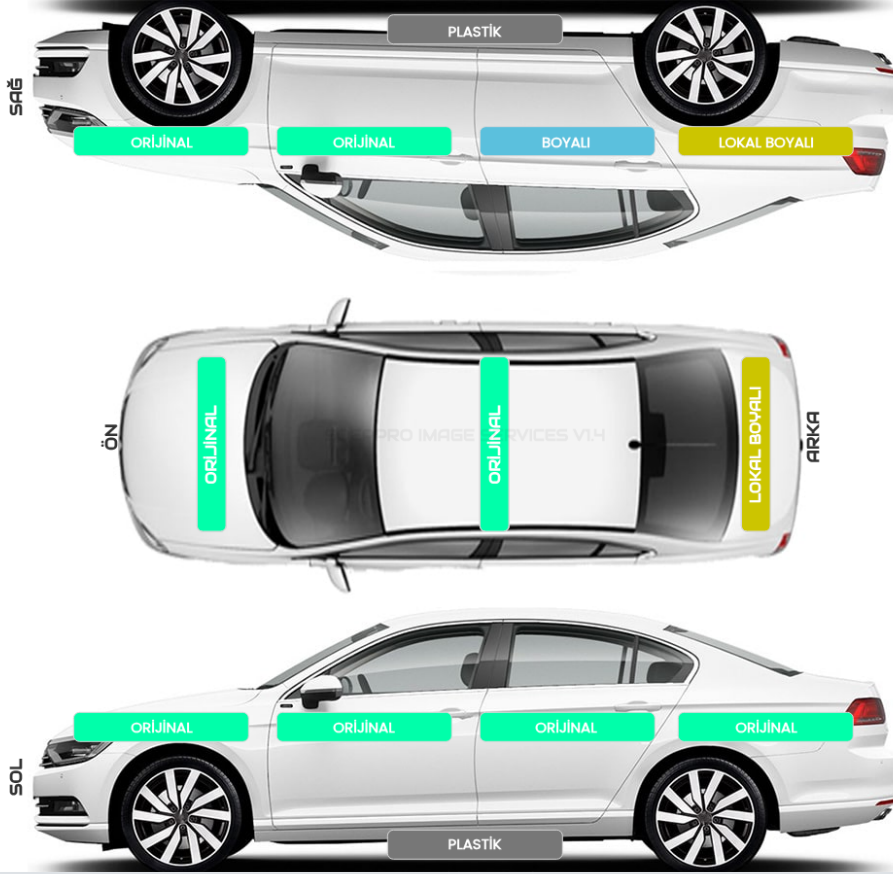
- Aracın muhtelif yerlerinde minimal düzeyde ezik ve çizikler mevcut
- Bagaj kapağı iç döşemesi altında kalan ayar civatalarında fabrikasyon ayar izleri mevcuttur
- Sağ ön far değişmiş
- Sol arka çamurlukta boyasız göçük düzeltme mevcut
