# DYNOPLUS - İZMİR YOLU ŞB

Alıcı: OTOPOİNT MOTORLU ARAÇLAR.. Araç: 34HFK626 - NM0PXXTTGPPS06814 - FORD Costum 2023 Manuel Dizel - Kilometre : 61190

## KAPORTA VE BOYA KONTROLÜ

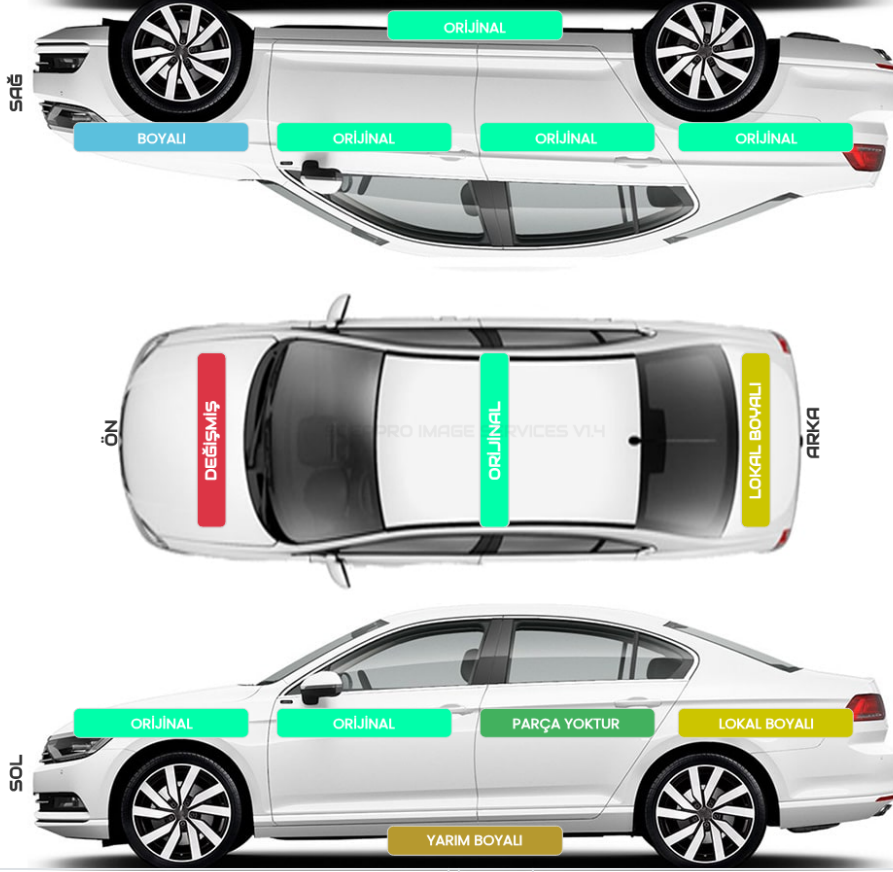
- Aracın muhtelif yerlerinde ezik ve çizikler mevcut
- Tavan sacında ezikler mevcut
- Sağ ön far değişmiş
- Sol ön far tamirli
- Sağ arka Çamurlukta boyasız göçük düzeltme Mevcut

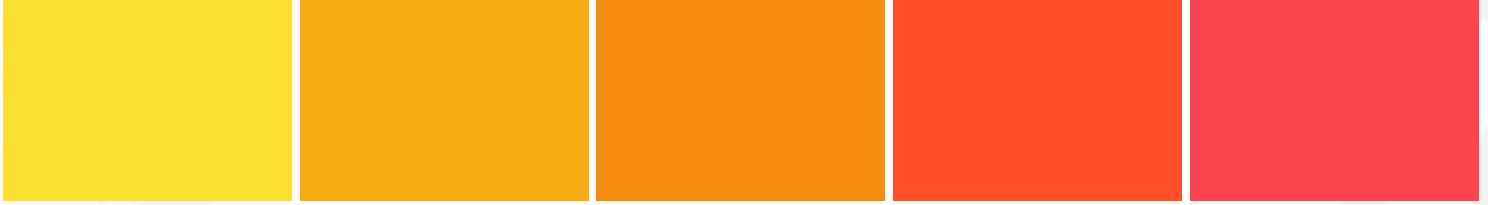
Conta kaçak testi sonucu olası renk seçenekleri..

Renk sıralaması soldan başlayarak , iyiden kötüye doğru sıralanmıştır.

Yapılan CS moto conta kaçak testi , sorunsuz
