# DYNOPLUS - İZMİR YOLU ŞB

Rapor tarihi : 2026-02-14 12:15:00

Rapor id : SP372GBA889

Alıcı: OTOPOİNT MOTORLU ARAÇLAR.. Araç: 34HOL428 - WF0MXXGCHMPT26810 - FORD Focus Otomatik Dizel - Kilometre : 161331

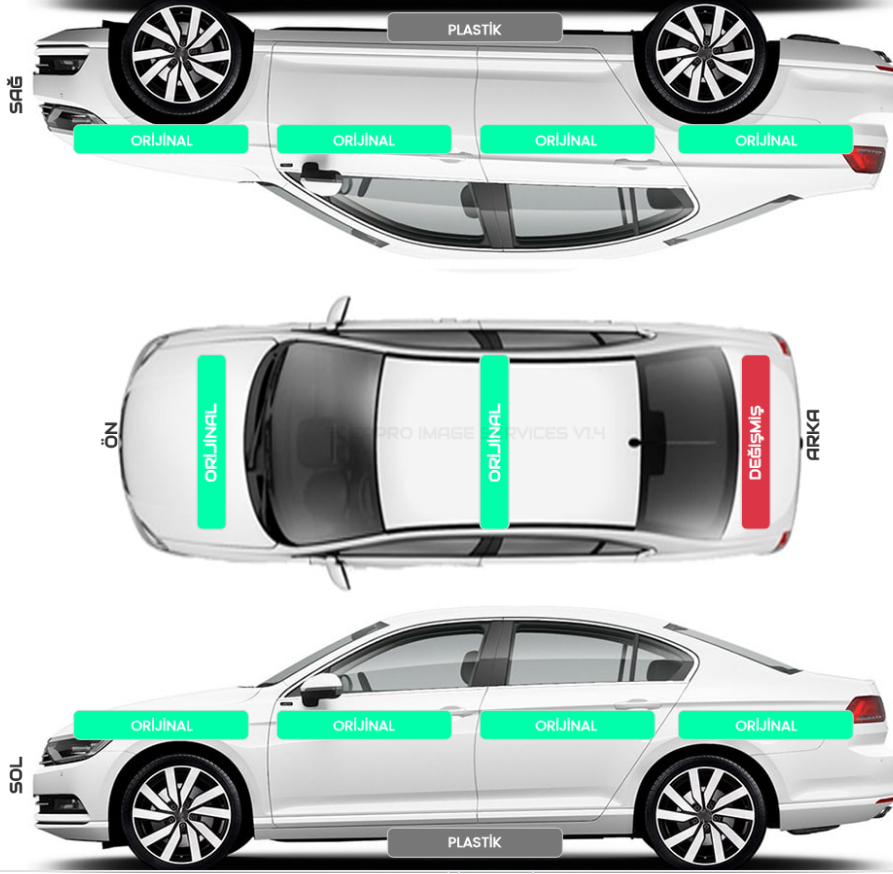
## KAPORTA VE BOYA KONTROLÜ

Aracın muhtelif yerlerinde minimal düzeyde ezik ve çizikler mevcut
