## KAPORTA VE BOYA KONTROLÜ

# DYNOPLUS - İZMİR YOLU ŞB

Rapor id : SP214EGH235

Alıcı: OTOPOİNT MOTORLU ARAÇLAR.. Araç: 34NKD288 - VYFEDYHZ9SJ706701 - FİAT Doblo 2025 Otomatik Dizel - Kilometre : 17736

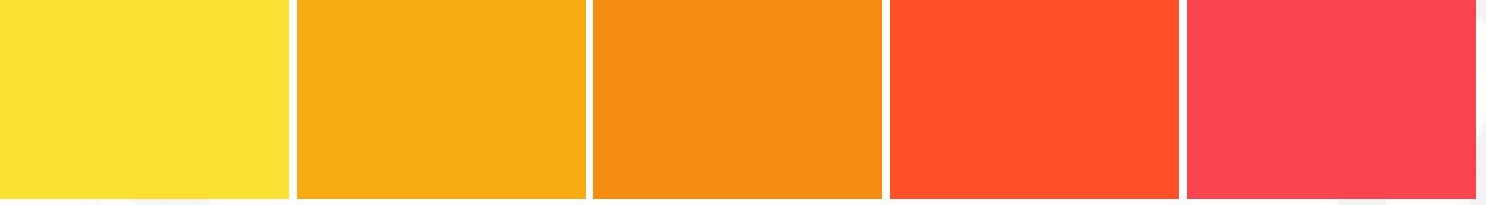
## CONTA KAÇAK TESTİ

Conta kaçak testi sonucu olası renk seçenekleri..

Renk sıralaması soldan başlayarak , iyiden kötüye doğru sıralanmıştır.

Yapılan cs motor conta testi,sorunsuz.
