# DYNOPLUS - İZMİR YOLU ŞB

Rapor id : SP732DGC214

Alıcı: OTOPOİNT MOTORLU ARAÇLAR.. Araç: 34MPJ650 - VYFEDYHT8SJ536942 - FİAT Doblo Manuel Dizel - Kilometre : 24600

## KAPORTA VE BOYA KONTROLÜ

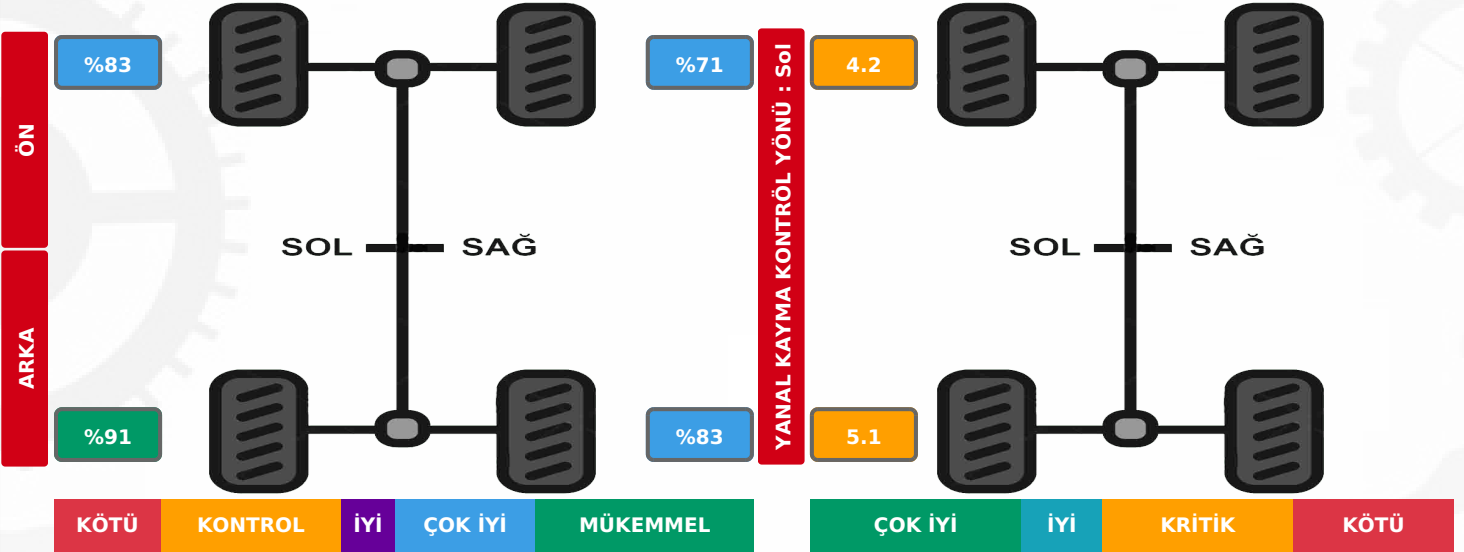
## YANAL KAYMA TEST SONUÇLARI

## SÜSPANSİYON TEST SONUÇLARI
