# DYNOPLUS - İZMİR YOLU ŞB

Alıcı: OTOPOINT MOTORLU ARAÇLAR.. Araç: 34KND799 - WF0MXXGCHMPT26776 - FORD Focus 2023 Otomatik Dizel - Kilometre : 73697

## KAPORTA VE BOYA KONTROLÜ

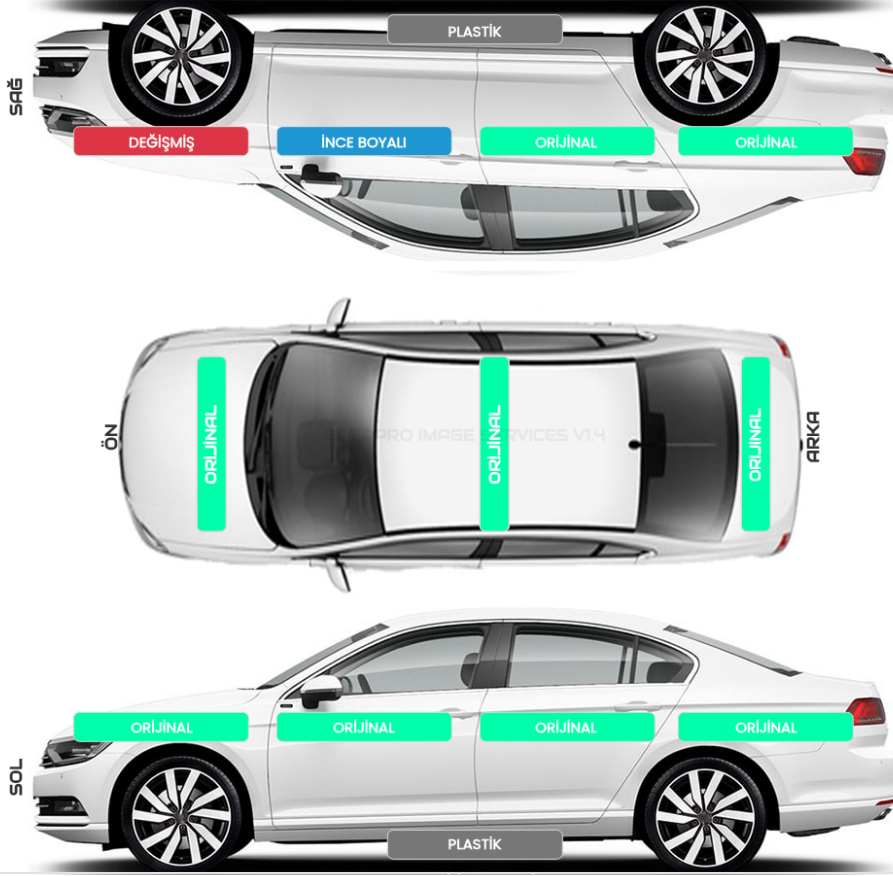
Aracın fabrikasyon boya Mikron değerleri iç dış yüksek ve farklılık göstermektedir  
Aracın muhtelif yerlerinde ezik ve çizikler mevcut
