# DYNOPLUS - İZMİR YOLU ŞB

Rapor id : SP439DCG767

Alıcı: OTOPOINT MOTORLU ARAÇLAR.. Araç: 34HBS286 - VR7EFYHZ3PJ704119 - CİTROEN Berlingo 2023 Otomatik Dizel - Kilometre : 37999

## KAPORTA VE BOYA KONTROLÜ

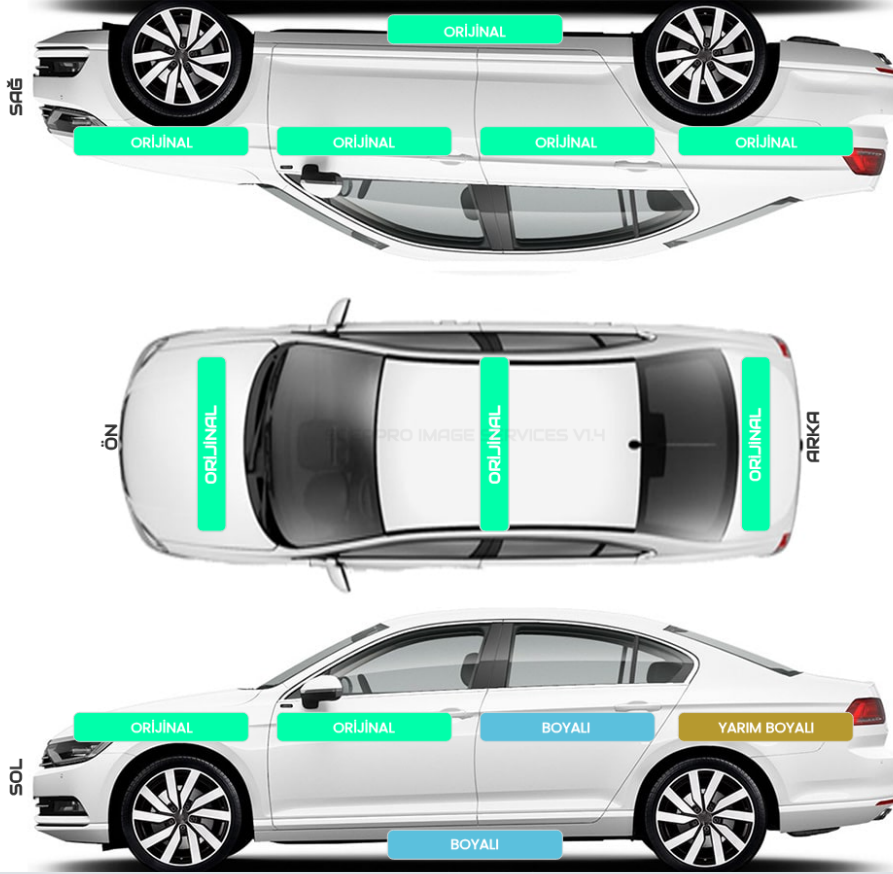
Aracın muhtelif yerlerinde ezik, çizik ve boyasız göçük düzeltmeler mevcut
