DYNOPLUS - İZMİR YOLU ŞB

Alıcı: OTOPOİNT MOTORLU ARAÇLAR.. Araç: 34FSS709 - VF1RFB00669807126 - RENAULT Megane 2022 Otomatik Dizel - Kilometre : 64759

KAPORTA VE BOYA KONTROLÜ

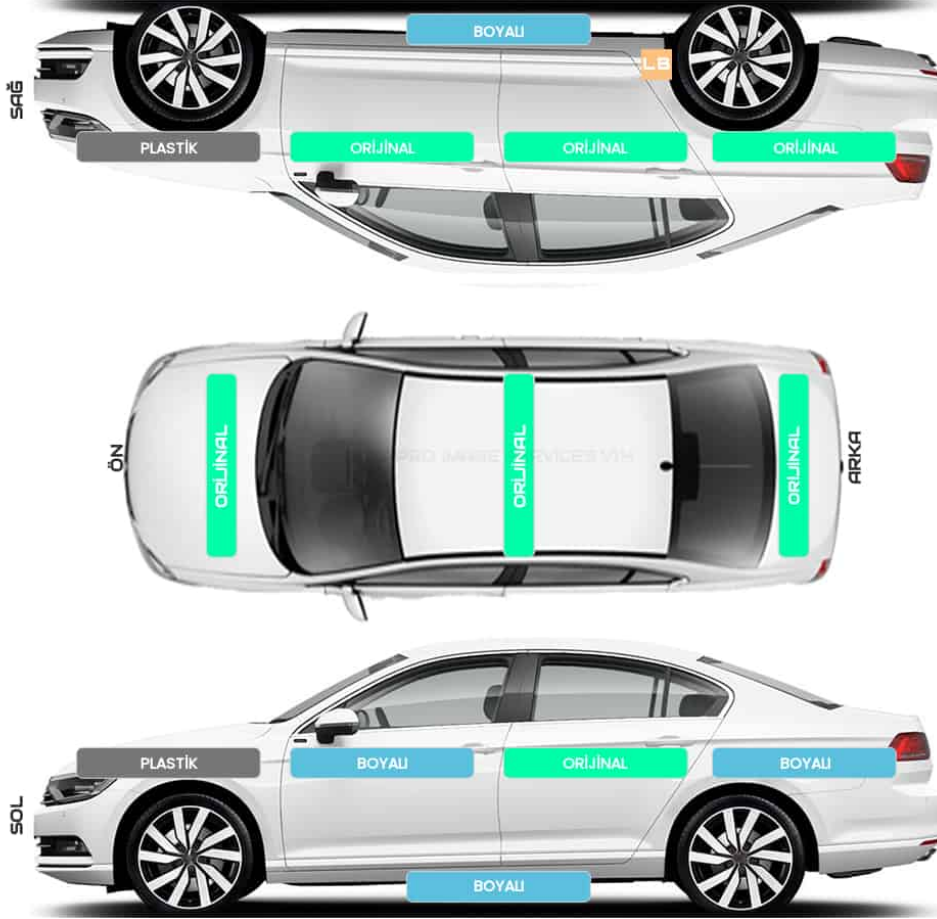
LB= Lokal boyalı bölge

✓	Ön panel	✓	Arka panel
✓	Sol ön şase	✓	Sağ ön şase
✓	Sol ön podye	✓	Sağ ön podye
✓	Sol ön tüfek (Üst podye) saçı	✓	Sağ ön tüfek (Üst podye) saçı
✓	Sol ön direk	✓	Sağ ön direk
✓	Sol orta direk	✓	Sağ orta direk
✓	Sol üst direk	✓	Sağ üst direk
✓	Sol arka şase	✓	Sağ arka şase
!	Alt taban		Hafif Sürtmeler var.
		✓	Havuz sacı

-Araçın muhtelif yerlerinde minimal düzeyde ezik ve çizikler mevcut
-Sağ arka çamurluk ağzında Marşpiyel boyasından dolayı (1karış kadar) lokal boya tozları var
