# DYNOPLUS - İZMİR YOLU ŞB

Rapor id : SP147BEB417

34HEH999 - TMBAR8NX9RY009051 - SKODA Octavia 2023 Otomatik Dizel - Kilometre : 39885

## KAPORTA VE BOYA KONTROLÜ

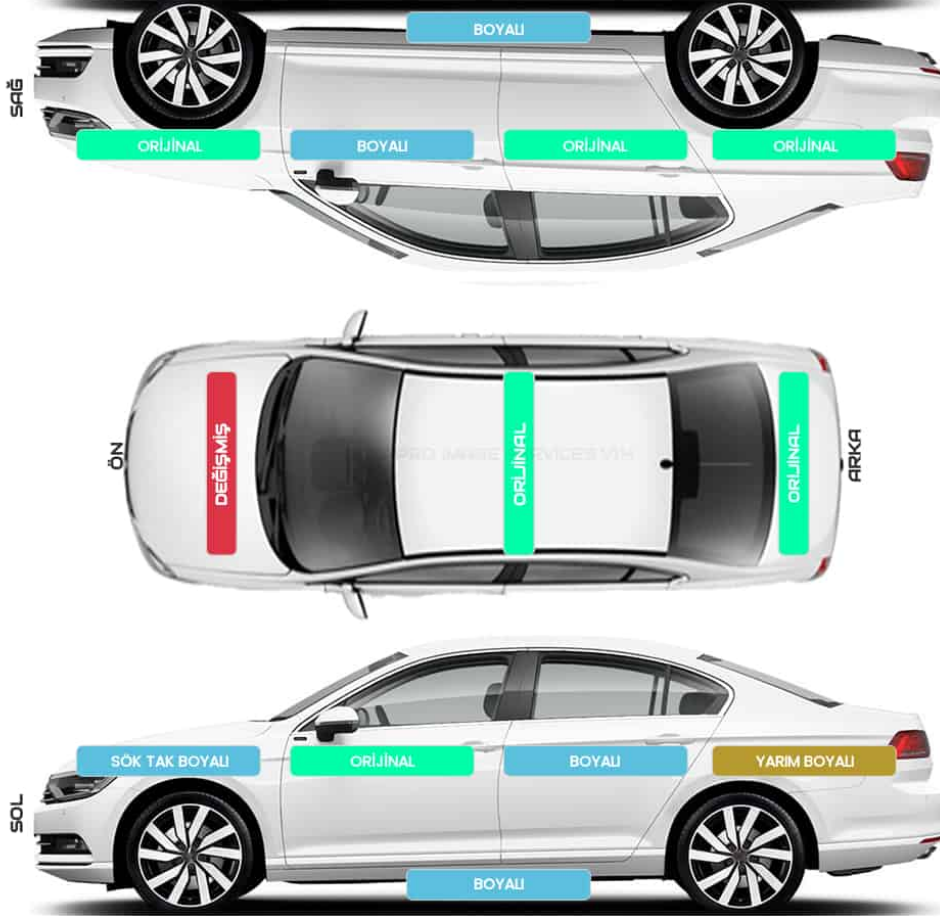
- O ORJİNAL
- B BOYALI
- IDB İÇ DİŞ BOYALI
- STB SÖK TAK BOYALI
- LB LOKAL BOYALI
- D DEĞİŞMİŞ
- ÇD ÇIKMA DEĞİŞMİŞ
- KSD KAPI SAÇI DEĞİŞMİŞ
- P PLASTİK
- K KAPLAMA
- C CAM
- PY PARÇA YOKTUR
- KS KASA
- ST SÖK TAK AYAR
- YB YARIM BOYALI

| ✗ | Ön panel kontrolü | DEĞİŞMİŞ | ✓ | Arka panel kontrolü |
| ! | Sol ön podye kontrolü | İŞLEMLİ | ✓ | Sağ ön podye kontrolü |

Aracın muhtelif yerlerinde minimal düzeyde ezik ve çizikler mevcut
