# DYNOPLUS - İZMİR YOLU ŞB

Rapor id : SP139AGH827

Alıcı: OTOPOINT MOTORLU ARAÇLAR.. Araç: 34FAB226 - MR0BB3CD805463964 - TOYOTA Hilux 2022 Otomatik Dizel - Kilometre : 102892

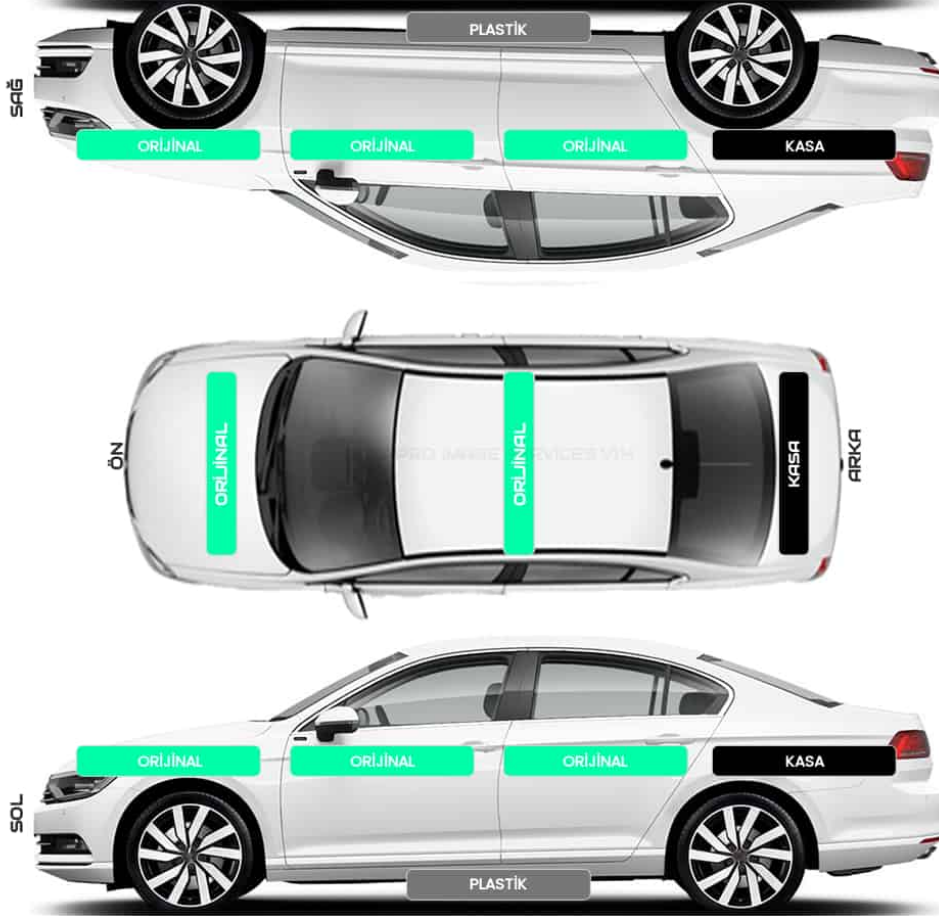
## KAPORTA VE BOYA KONTROLÜ

ARACIN MUHTELİF YERLERİNDE MİNİMAL DÜZEYDE EZİK VE ÇİZİKLER MEVCUT
