Sayfa : 1 / 15
EKSPERTİZ BİLGİLENDİRME SAYFASI

İşlem Tarihi:	19.08.2024 17:38:28 - 17:45:16	Şasi No:	NM0MXXTACMPE29237
Marka :	FORD	Model	TORNEO COURIER / 2023

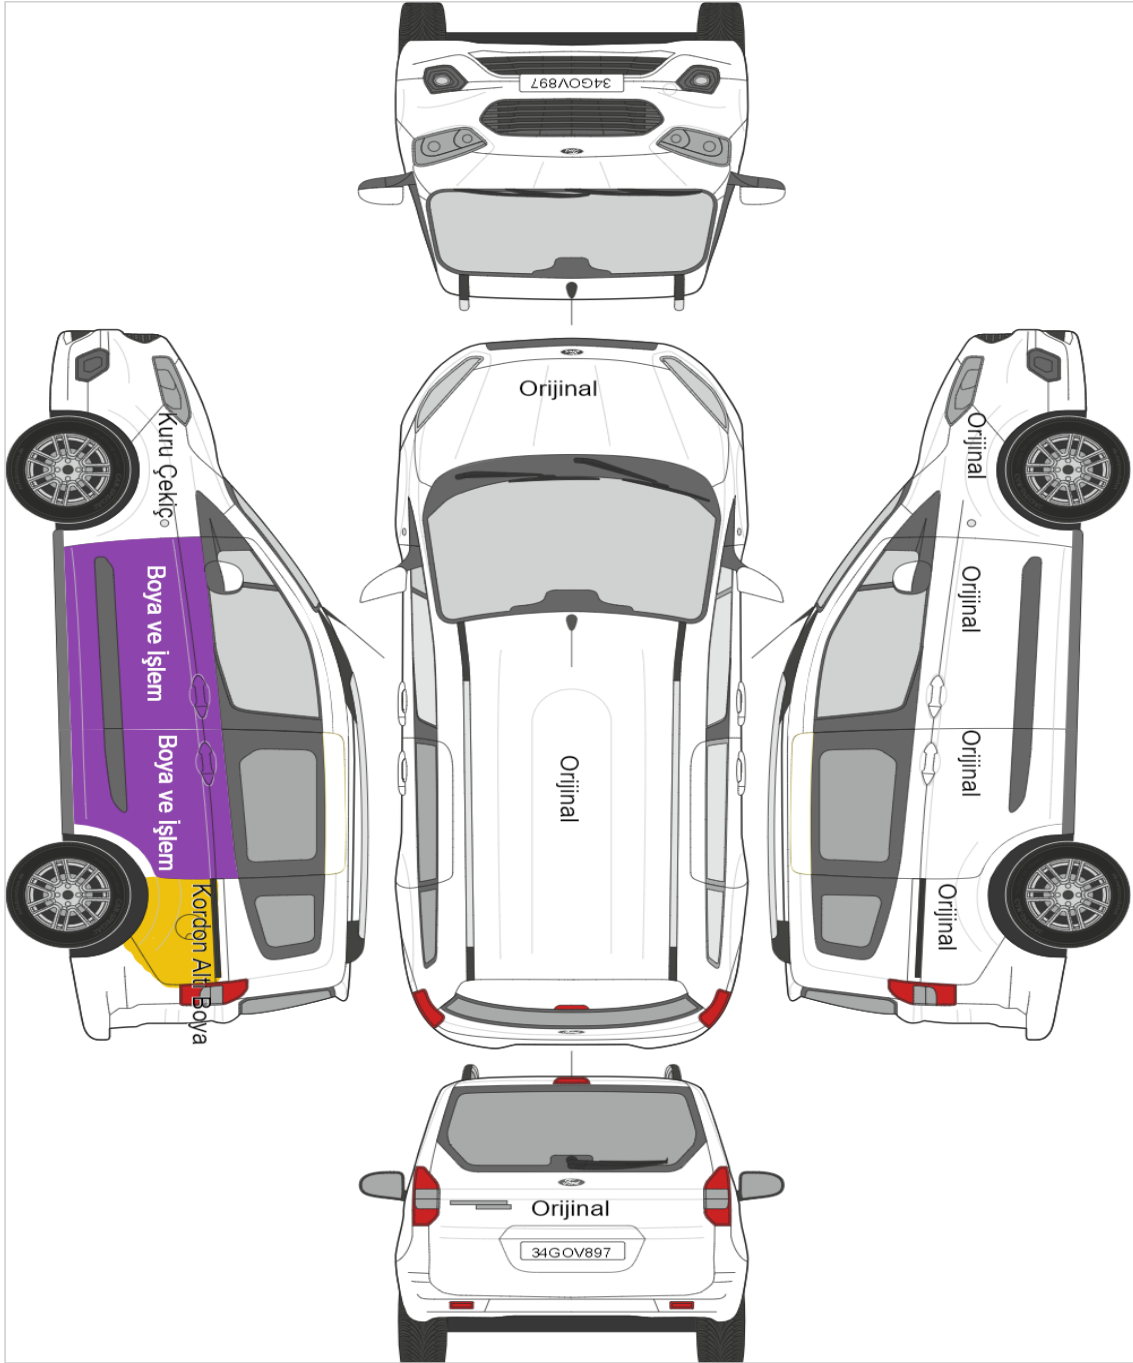
BOYA KAPORTA DIŞ KONTROLLER

BOYALI	DEĞİŞEN	LOKAL BOYALI	ORİJİNAL	BOYALI İŞLEMLİ	DOLU GÖÇÜĞÜ	HASARLI	EZİK GÖÇÜK	SÖKÜLÜP TAKILMIŞ
--------	---------	--------------	----------	----------------	-------------	---------	------------	------------------
