Sayfa : 1 / 18
EKSPERTİZ BİLGİLENDİRME SAYFASI

Bayi Adı	Bursa İzmir Yolu		
Bayi Adres	Pilot Garage Oto Ekspertiz Bursa / İzmir Yolu Alaaddinbey Mah. Ayfatma Cad Mese-5 İş Merkezi C Blok No: 5 C/B, 16120 Nilüfer/Bursa		
Bayi Telefon	+902244410020		
Rapor Numarası	3564647	Tarih	31.10.2024
Ekspertiz Paketi	Otopoint Business Class (Bayiye Ödeme)	Paket Tutarı	-
Plaka	34FRB056	Şasi	NM435600006X44197
KM	45,816	Yıl	2022
Marka	TOFAS-FIAT	Model	EGEA CROSS URBAN 1.6 M.JET 130 DCT
Yakıt Tipi	Dizel	Motor Gücü	96 KW - 129 BG
Renk	BEYAZ	Motor Numarası	463460201013797
ARAÇ SAHİBİ BİLGİLERİ		ALICI MÜŞTERİ BİLGİLERİ	
Ad Soyad	OTOPOİNT MOTORLU ARAÇLAR SATIŞ SERVİS SANAYİ TİCARET LİMİTED ŞİRKETİ	Ad Soyad	OTOPOİNT MOTORLU ARAÇLAR SATIŞ SERVİS SANAYİ TİCARET LİMİTED ŞİRKETİ
TC/Vergi/Mersis		TC/Vergi/Mersis	1
Telefon	1	Telefon	1

İşlem Tarihi:	31.10.2024 17:31:42 - 17:35:30	Şasi No:	NM435600006X44197
Marka :	TOFAS-FIAT	Model	EGEA CROSS URBAN 1.6 M.JET 130 DCT / 2022

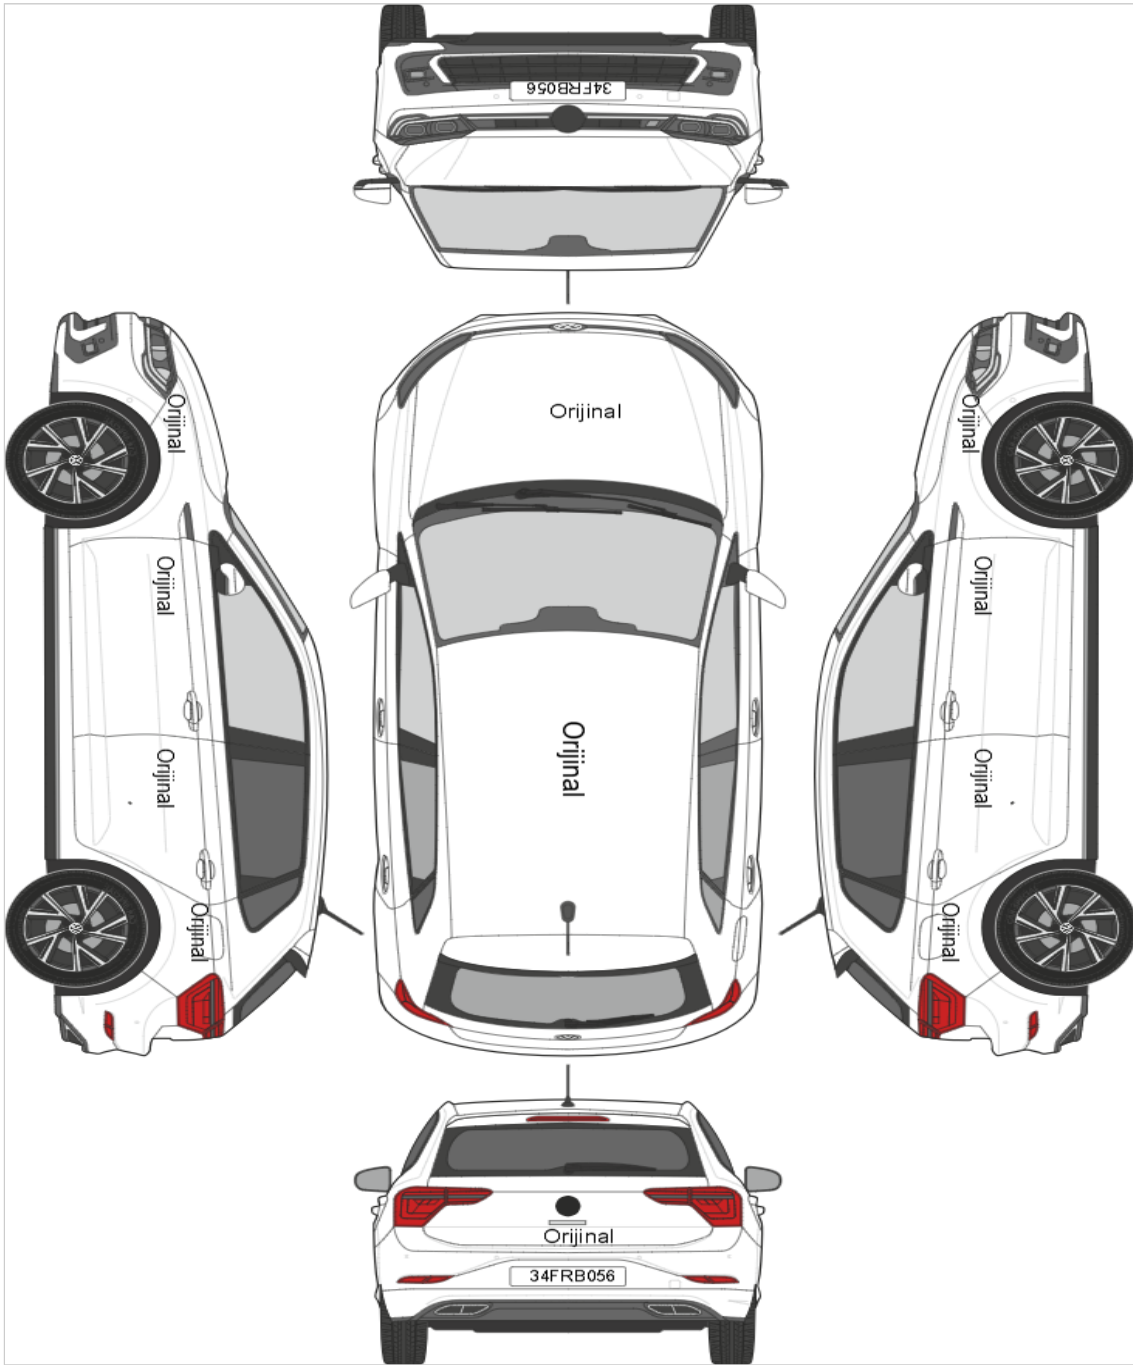
BOYA KAPORTA DIŞ KONTROLLER

BOYALI	DEĞİŞEN	LOKAL BOYALI	ORİJİNAL	BOYALI İŞLEMLİ	DOLU GÖÇÜĞÜ	HASARLI	EZİK GÖÇÜK	SÖKÜLÜP TAKILMIŞ
--------	---------	--------------	----------	----------------	-------------	---------	------------	------------------

60. Sol Ön Şasi	Orijinal
61. Sağ Ön Şasi	Orijinal
62. Güneş Yanığı	Yok
63. Podye Sol	Orijinal
64. Podye Sağ	Orijinal
65. Amortisör Kulesi Sol	Orijinal
66. Amortisör Kulesi Sağ	Orijinal
67. Sol Üst Direk	Orijinal
68. Sağ Üst Direk	Orijinal
69. Sol Ön Direk	Orijinal
70. Sağ Ön Direk	Orijinal
71. Sol Kapı Orta Direk	Orijinal
72. Sağ Kapı Orta Direk	Orijinal
73. Sol Arka Çamurluk Kilit Karşılığı	Orijinal
74. Sağ Arka Çamurluk Kilit Karşılığı	Orijinal
75. Sol Alt Marşpiyel	Plastik Kaplama
76. Sağ Alt Marşpiyel	Plastik Kaplama
77. Ön Panel	Plastik
78. Arka Panel	Orijinal
79. Ön Tampon	Plastik
80. Arka Tampon	Plastik
81. Taban Sacı	Sağlam
82. Bagaj İç Havuz Sacı	Orijinal
83. Sağ Ön Çamurluk Davlumbazı	Sağlam
84. Sol Ön Çamurluk Davlumbazı	Sağlam
85. Sağ Arka Çamurluk Davlumbazı	Sağlam
86. Sol Arka Çamurluk Davlumbazı	Sağlam
87. Çizik/Gamze/Göçükler	! Var

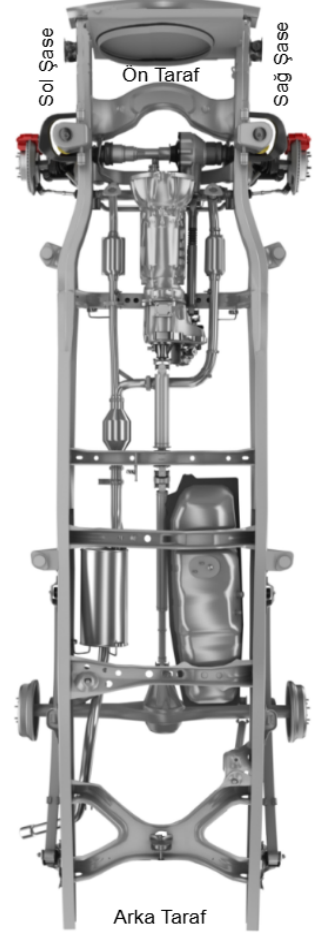
ARAÇ DİREK & ŞASİ KONTROLLERİ

Sol Orta Direk	Orijinal	Sol Ön Cam Direği	Orijinal
Sol Arka Üst Direk	Orijinal	Sol Ön Basamak	Orijinal
Sol Arka Basamak	Orijinal	Sol Ön Kapı İç Direk	Orijinal
Sol Çamurluk Kilit Karşılığı	Orijinal	Sol Üst Direk	Orijinal
Sağ Orta Direk	Orijinal	Sağ Ön Cam Direği	Orijinal
Sağ Arka Üst Direk	Orijinal	Sağ Ön Basamak	Orijinal
Sağ Arka Basamak	Orijinal	Sağ Ön Kapı İç Direk	Orijinal
Sağ Çamurluk Kilit Karşılığı	Orijinal	Sağ Üst Direk	Orijinal

Sol Şasi	
Sağ Şasi

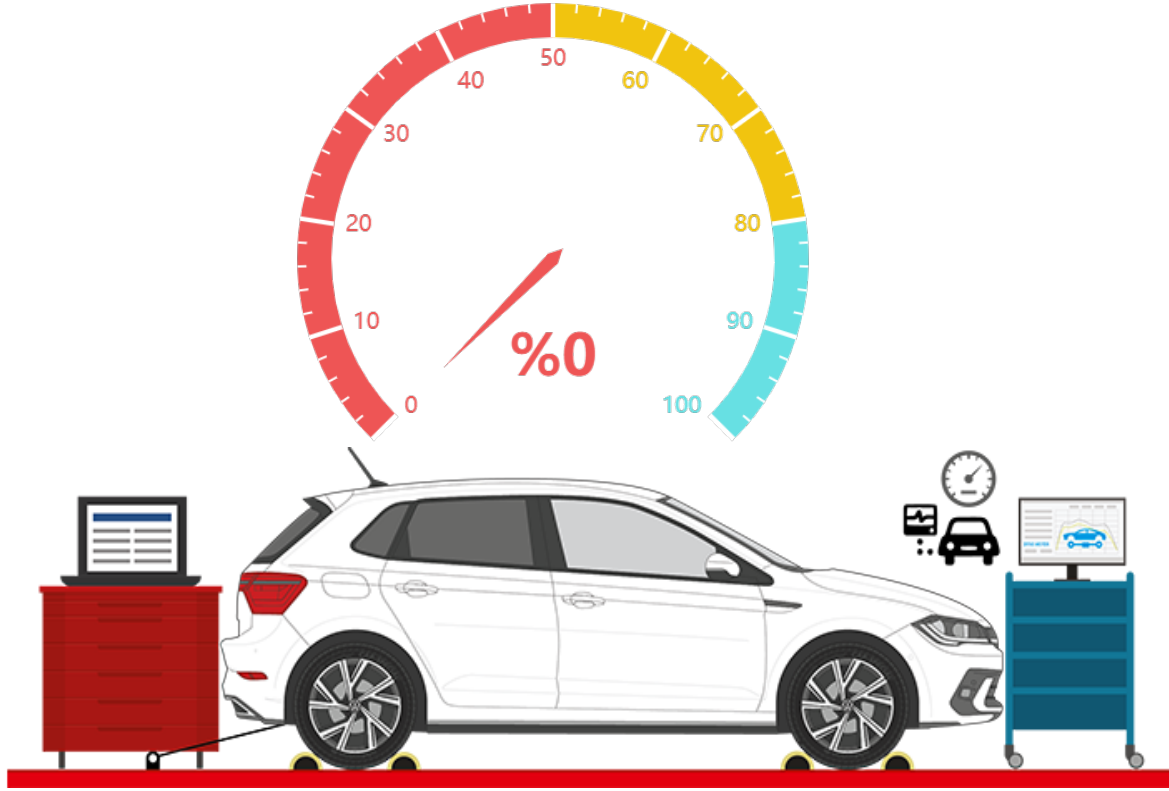
DYNO MOTOR PERFORMANS TEST SONUCU

Aracın Motor Gücü (KW)	96 KW - 129 BG
Ölçülen Motor Gücü (KW)	0 KW - 0 BG
Üretilen Anlık Performans (%)	% 0

MÜŞTERİ BİLGİSİ DÂHİLİNDE DYNO TEST YAPILMAMIŞTIR. YOL TESTİ YAPILDI.

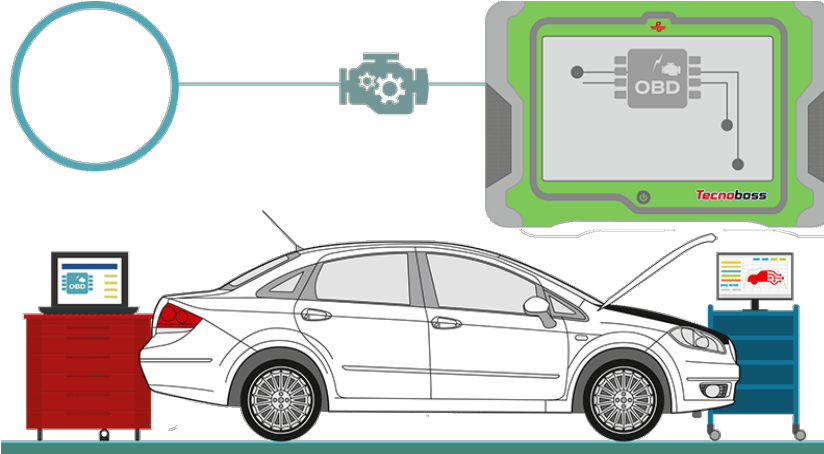
OBD ELEKTRONİK KONTROL SONUCU

95. Beyin Aktif Ve Pasif Arıza İncelemesi Ve Raporlaması	Yok
96. Kameralar	Yok
97. Yol Bilgisayarı	Çalışıyor
98. Dijital Klima Elektroniği Ecu/Obd Arıza Kaydı	Yok
99. Motor Elektroniği Ecu/Obd Arıza Kaydı	Yok
100. Hava Yastığı Elektroniği Ecu/Obd Arıza Kaydı	Yok
101. ABS/ESP/ESR Fren Elektroniği Ecu/Obd Arıza Kaydı	Yok
102. Otomatik Şanzıman Elektroniği Ecu/Obd Arıza Kaydı	Yok
103. Akü	İyi
104. Radyo	Çalışıyor
105. Park Sensörü	Sağlam
106. Gösterge Panel Elektronikleri	Çalışıyor
107. Klima Kontrol Paneli Elektronikleri	Çalışıyor
108. Direksiyon Kumanda Elektroniği	Çalışıyor
109. Multi Medya	Çalışıyor
