# DYNOPLUS - İZMİR YOLU ŞB

Rapor id : SP873EAF428

Alıcı: OTOPOİNT MOTORLU ARAÇLAR.. Araç: 34MBN820 - VF1RFB00273465064 - RENAULT Megane 2024 - Kilometre : 7409

## KAPORTA VE BOYA KONTROLÜ

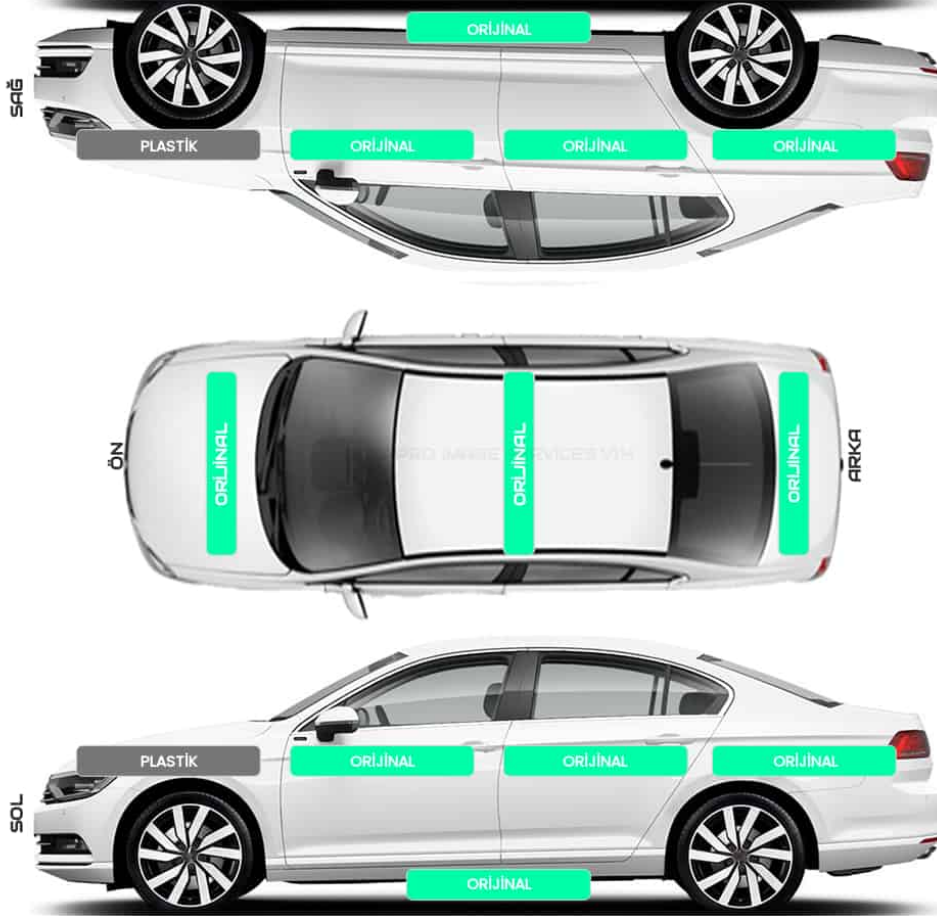
- O ORJİNAL
- B BOYALI
- IDB İÇ DIŞ BOYALI
- STB SÖK TAK BOYALI
- LB LOKAL BOYALI
- D DEĞİŞMİŞ
- ÇD ÇIKMA DEĞİŞMİŞ
- KSD KAPI SAÇI DEĞİŞMİŞ
- P PLASTİK
- K KAPLAMA
- C CAM
- PY PARÇA YOKTUR
- KS KASA
- ST SÖK TAK AYAR
- YB YARIM BOYALI
- İNB İNCE BOYALI

### ARACIN FABRİKASYON BOYA MİKRON KALINLIKLARI YÜKSEK
