# DYNOPLUS - İZMİR YOLU ŞB

Rapor id : SP431ADH425

Alıcı: OTOPOİNT MOTORLU ARAÇLAR.. Araç: 34FBA586 - VF1RFB00268994595 - RENAULT Megane 2022 Otomatik Dizel - Kilometre : 112136

## KAPORTA VE BOYA KONTROLÜ

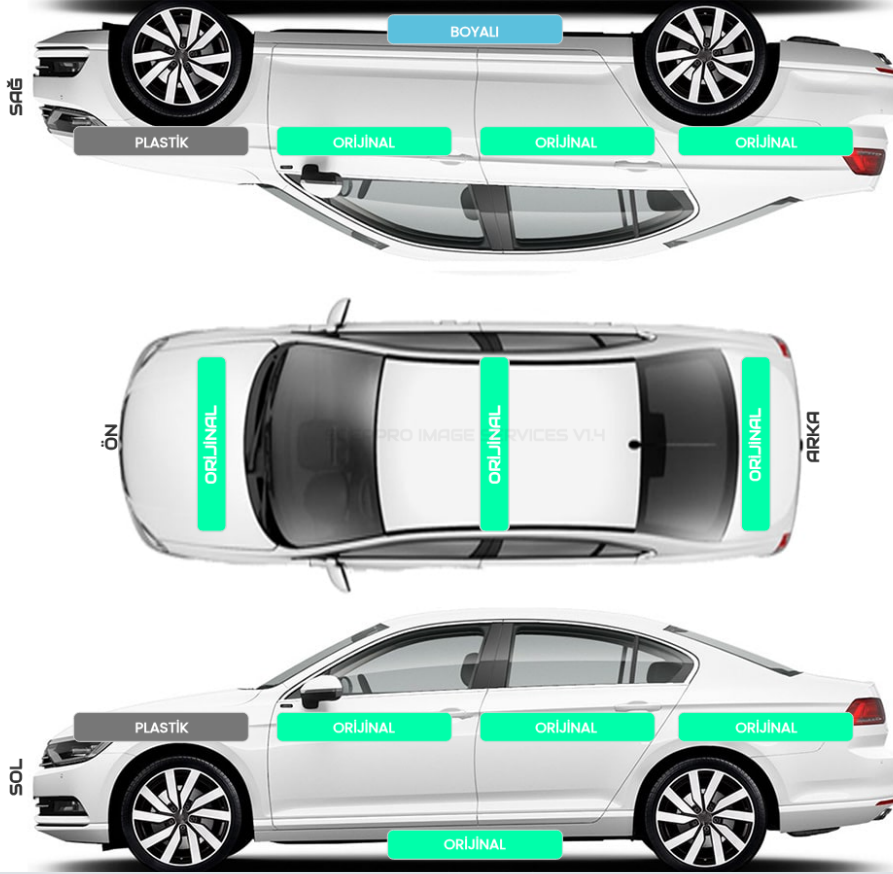
- O ORJİNAL
- B BOYALI
- IDB İÇ DIŞ BOYALI
- STB SÖK TAK BOYALI
- LB LOKAL BOYALI
- D DEĞİŞMİŞ
- ÇD ÇIKMA DEĞİŞMİŞ
- KSD KAPI SAÇI DEĞİŞMİŞ
- P PLASTİK
- K KAPLAMA
- C CAM
- PY PARÇA YOKTUR
- KS KASA
- ST SÖK TAK AYAR
- YB YARIM BOYALI
- İNB İNCE BOYALI

- Sağ sol plastik ön çamurluklar değişmiş
- Araçın muhtelif yerlerinde minimal düzeyde ezik ve çizikler mevcut
- Sağ ön kapıda boyasız göçük düzeltme mevcut

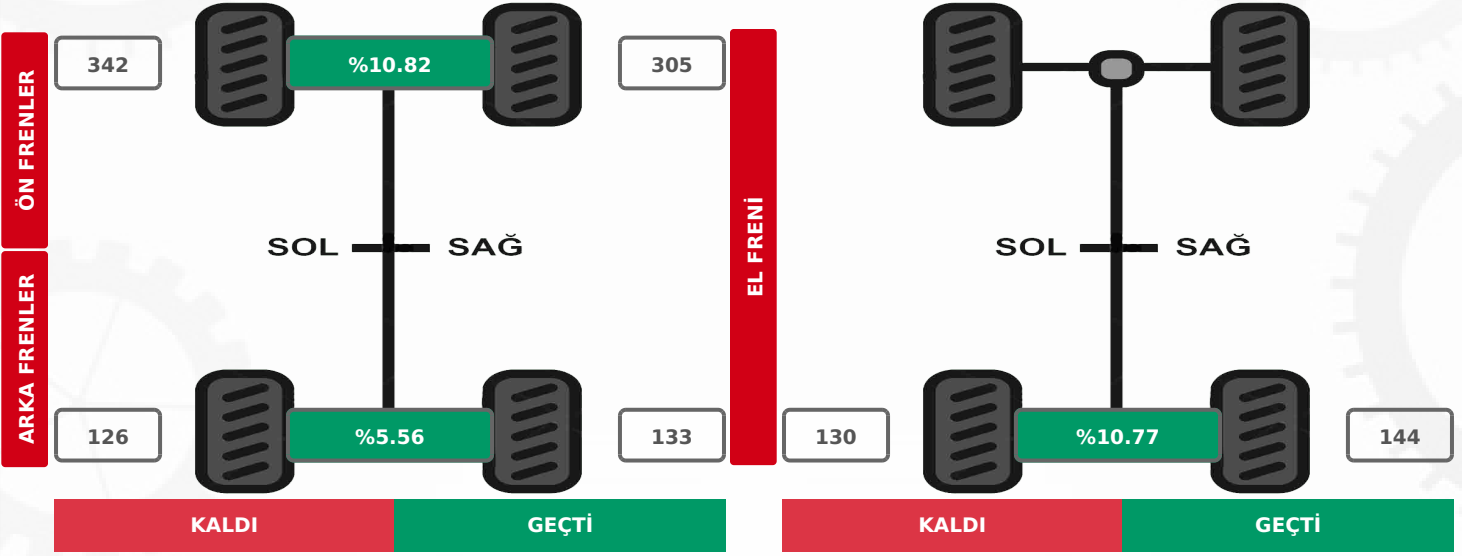
## FREN SÜSPANSİYON VE YANAL KAYMA

## SÜSPANSİYON TEST SONUÇLARI
