Sayfa : 1 / 18
EKSPERTİZ BİLGİLENDİRME SAYFASI

- NM435600006Y22108 şasi numaralı araca ait ekspertiz raporudur.
- Rapor bilgilendirme sayfası dahil olmak üzere toplam 18 sayfadan oluşmaktadır. Orijinalliğini tüm sayfalarda bulunan karekodları okutarak sorgulayabilirsiniz.
- İşbu rapor Bursa Net Ekspertiz Otomotiv Servis Hizm. San.ve Tic. Ltd. Şti Alâeddin bey Mah. Ay Fatma Cad Mese-5 İş Merkezi C Blok No: 5 C/B, 16120 Nilüfer/Bursa VD:ÇEKİRGE VN:1911231291 TEL:05013410020
- 0224 441 00 20 tarafından düzenlenmiştir.

İşlem Tarihi:	09.10.2024 08:40:52 - 11:06:00	Şasi No:	NM435600006Y22108
Marka :	TOFAS-FIAT	Model	EGEA CROSS STREET 1.6 M.JET 130 DCT / 2022

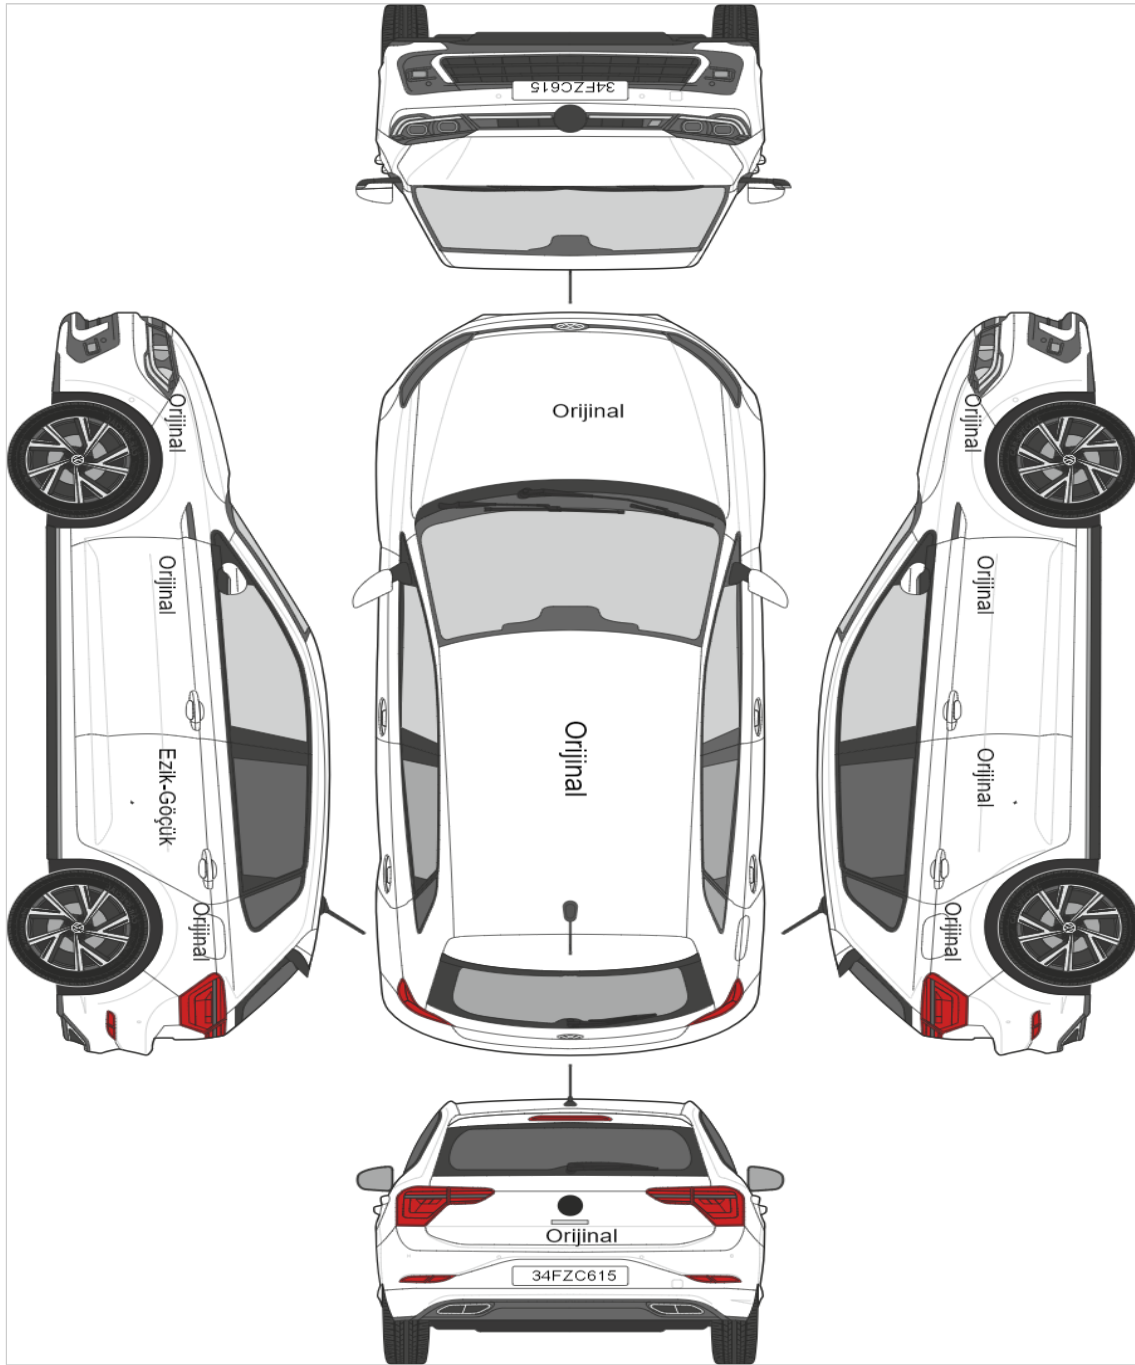
BOYA KAPORTA DIŞ KONTROLLER

BOYALI	DEĞİŞEN	LOKAL BOYALI	ORİJİNAL	BOYALI İŞLEMLİ	DOLU GÖÇÜĞÜ	HASARLI	EZİK GÖÇÜK	SÖKÜLÜP TAKILMIŞ
--------	---------	--------------	----------	----------------	-------------	---------	------------	------------------

BOYA KAPORTA KONTROLLERİ 2 SAYFADAN OLUŞMAKTADIR
