## KAPORTA VE BOYA KONTROLÜ

# DYNOPLUS - İZMİR YOLU ŞB

Rapor tarihi : 2025-10-19 16:12:47

Alıcı: OTOPOİNT MOTORLU ARAÇLAR.. Araç: 34HBE775 - NM435600006Z93261 - FIAT 2023 Otomatik Dizel - Kilometre : 84395

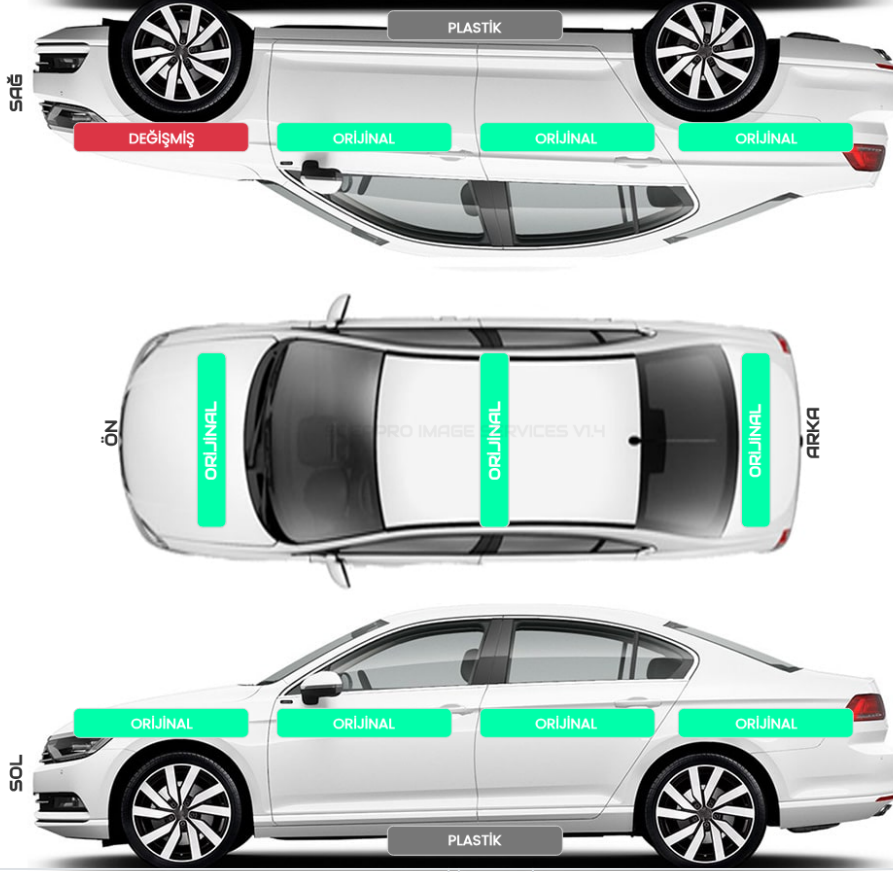
- O** ORJİNAL  
**B** BOYALI  
**İDB** İÇ DİŞ BOYALI  
**STB** SÖK TAK BOYALI  
**LB** LOKAL BOYALI  
**D** DEĞİŞMİŞ  
**ÇD** ÇIKMA DEĞİŞMİŞ  
**KSD** KAPI SAÇI DEĞİŞMİŞ  
**P** PLASTİK  
**K** KAPLAMA  
**C** CAM  
**PY** PARÇA YOKTUR  
**KS** KASA  
**ST** SÖK TAK AYAR  
**YB** YARIM BOYALI  
**İNB** İNCE BOYALI

-Aracın muhtelif yerlerinde minimal düzeyde ezik ve çizikler mevcut  
-Sağ ön far değişmiş  
-Sol ön kapıda boyasız göçük düzeltme mevcut  
-Ön tampon ayarsız
