Sayfa : 1 / 17
EKSPERTİZ BİLGİLENDİRME SAYFASI

İşlem Tarihi:	11.10.2024 10:45:34 - 13:44:00	Şasi No:	NM435600006X96639
Marka :	TOFAS-FIAT	Model	EGEA CROSS STREET 1.6 M.JET 130 DCT / 2022

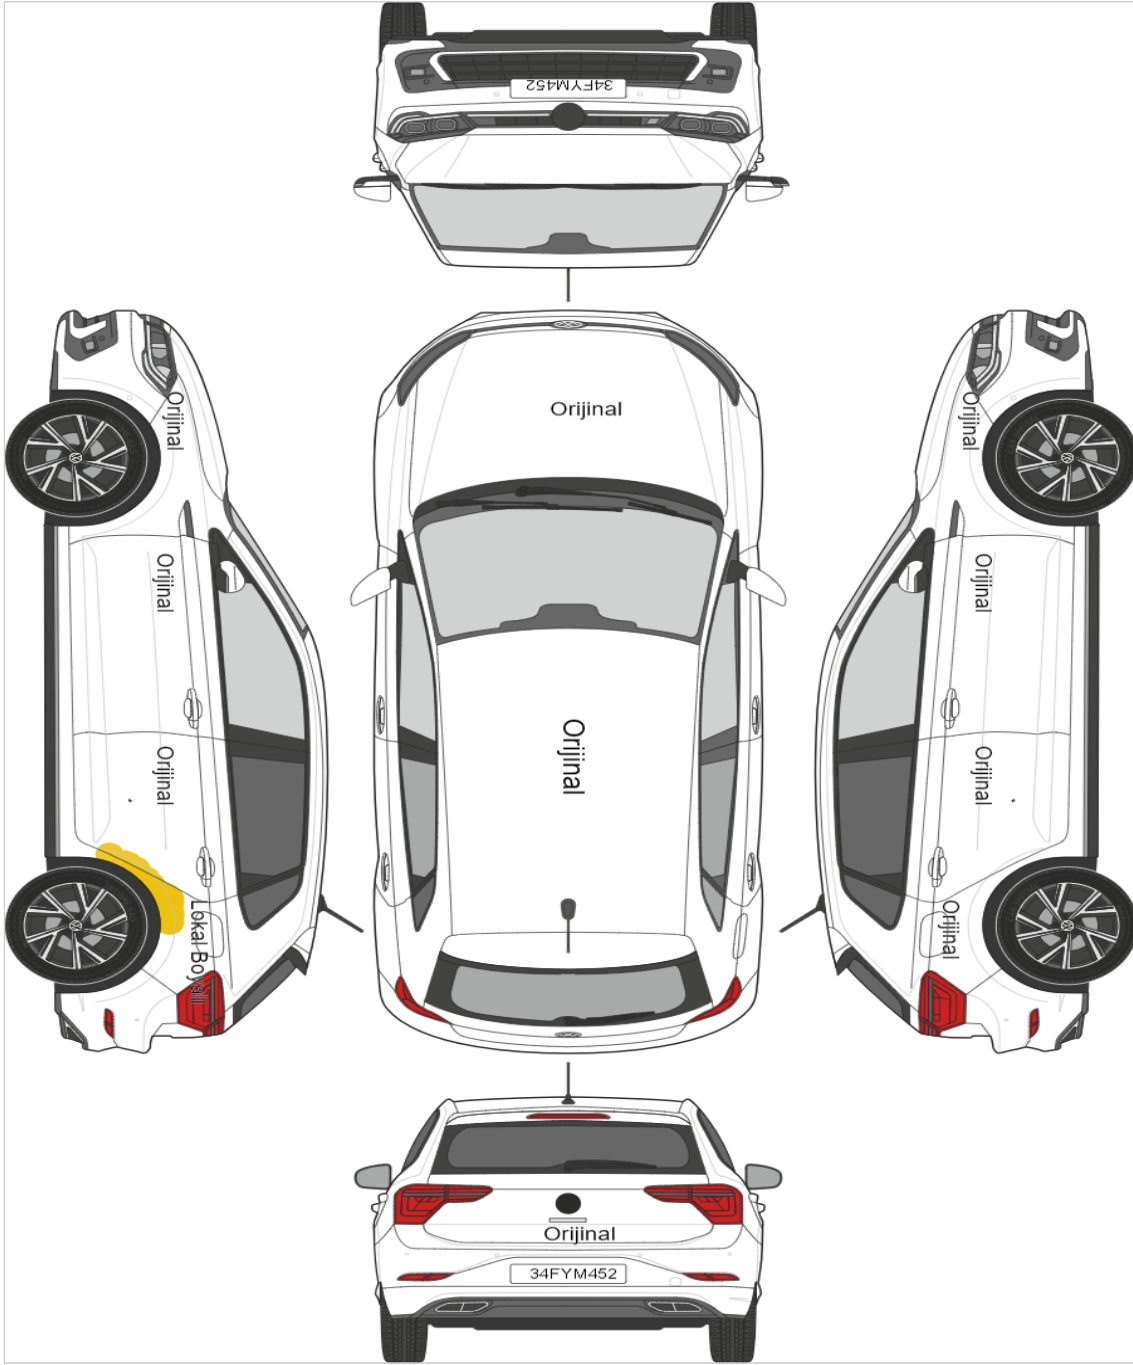
BOYA KAPORTA DIŞ KONTROLLER

BOYALI	DEĞİŞEN	LOKAL BOYALI	ORİJİNAL	BOYALI İŞLEMLİ	DOLU GÖÇÜĞÜ	HASARLI	EZİK GÖÇÜK	SÖKÜLÜP TAKILMIŞ
--------	---------	--------------	----------	----------------	-------------	---------	------------	------------------

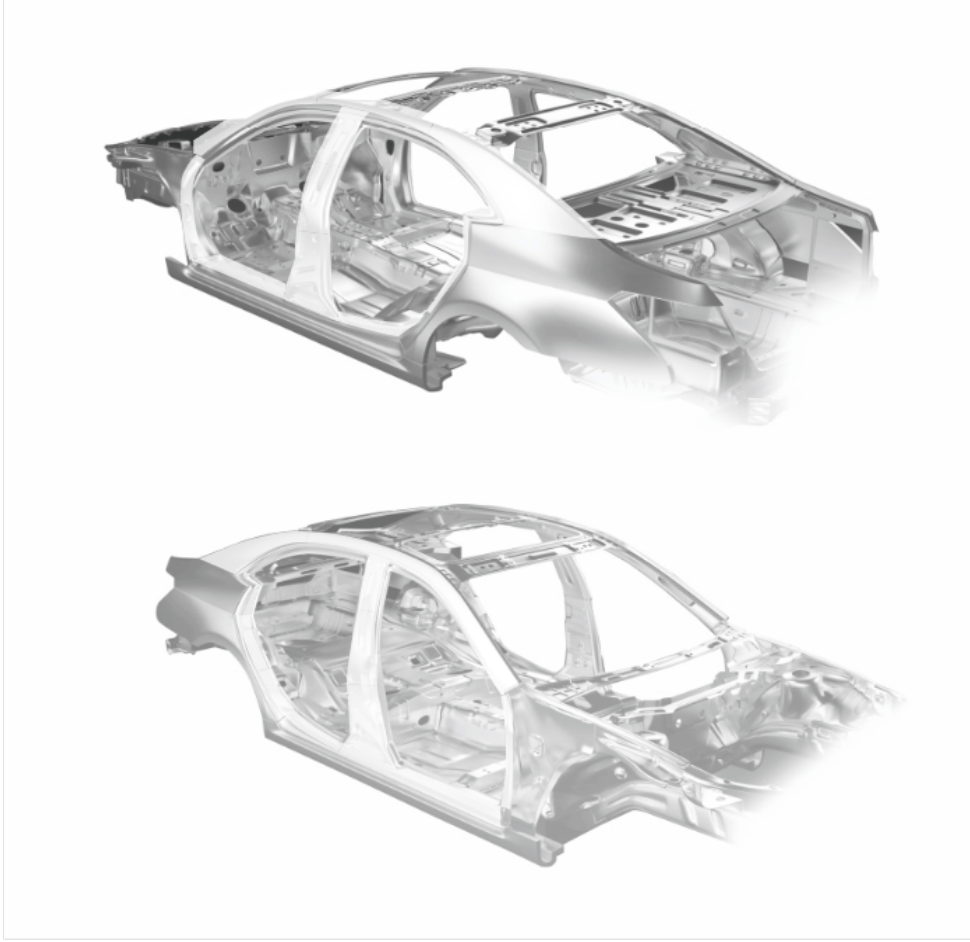
ARAÇ DİREK & ŞASİ KONTROLLERİ

Sol Orta Direk	Orijinal	Sol Ön Cam Direği	Orijinal
Sol Arka Üst Direk	Orijinal	Sol Ön Basamak	Orijinal
Sol Arka Basamak	Orijinal	Sol Ön Kapı İç Direk	Orijinal
Sol Çamurluk Kilit Karşılığı	Orijinal	Sol Üst Direk	Orijinal
Sağ Orta Direk	Orijinal	Sağ Ön Cam Direği	Orijinal
Sağ Arka Üst Direk	Orijinal	Sağ Ön Basamak	Orijinal
Sağ Arka Basamak	Orijinal	Sağ Ön Kapı İç Direk	Orijinal
Sağ Çamurluk Kilit Karşılığı	Orijinal	Sağ Üst Direk	Orijinal

Sol Şasi	
Sağ Şasi

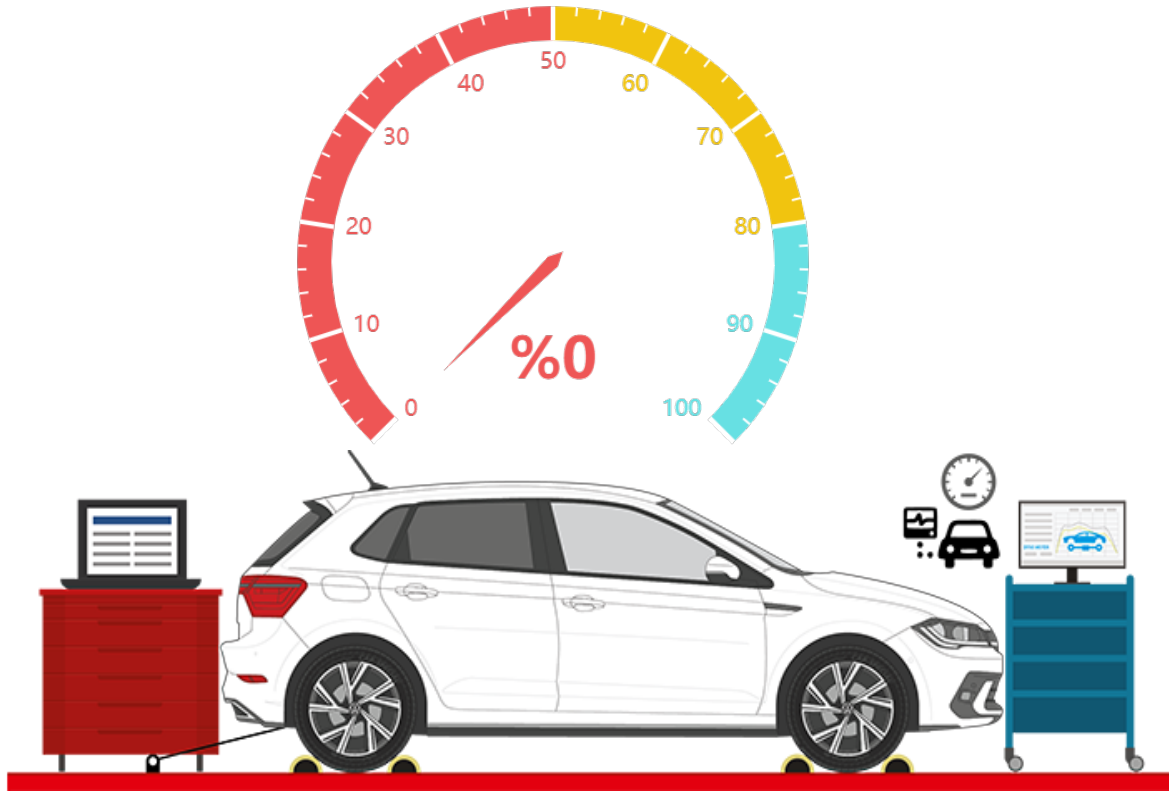
Aracın Motor Gücü (KW)	96 KW - 129 BG
Ölçülen Motor Gücü (KW)	0 KW - 0 BG
Üretilen Anlık Performans (%)	% 0

MOTOR MEKANİK KONTROLLER	26
MEKANİK ALT KONTROLLERİ	33
BOYA KAPORTA KONTROLLERİ	1 27
DYNO MOTOR PERFORMANS TEST SONUCU	7
MÜŞTERİ BİLGİSİ DÂHİLİNDE DYNO TEST YAPILMAMIŞTIR. YOL TESTİ YAPILDI.	
OBD ELEKTRONİK KONTROL SONUCU	15
İÇ KONTROLLER	35
DIŞ KONTROLLER	37

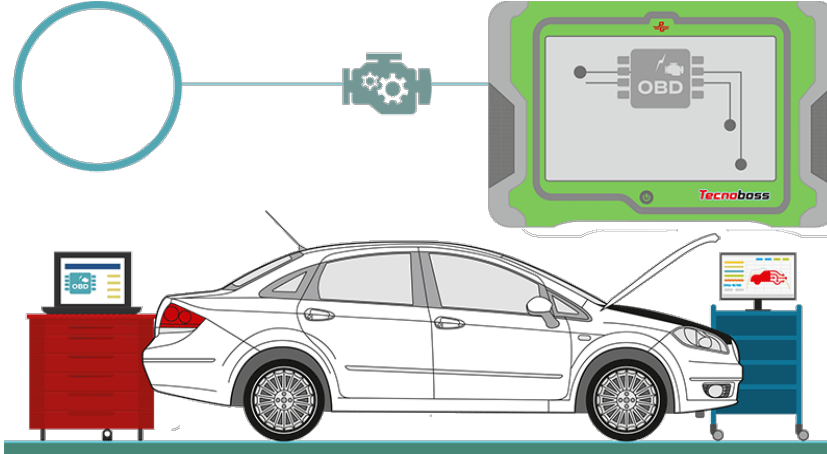
OBD ELEKTRONİK KONTROL SONUCU

95. Radyo	Çalışıyor
96. Park Sensörü	Sağlam
97. Multi Medya	Çalışıyor
98. Direksiyon Kumanda Elektronikliği	Çalışıyor
99. Klima Kontrol Paneli Elektronikleri	Çalışıyor
100. Gösterge Panel Elektronikleri	Çalışıyor
101. Yol Bilgisayarı	Çalışıyor
102. Kameralar	Yok
103. Beyin Aktif Ve Pasif Arıza İncelemesi Ve Raporlaması	Yok
104. Akü	İyi
105. Otomatik Şanzıman Elektronikliği Ecu/Obd Arıza Kaydı	Yok
106. ABS/ESP/ESR Fren Elektronikliği Ecu/Obd Arıza Kaydı	Yok
107. Hava Yastığı Elektronikliği Ecu/Obd Arıza Kaydı	Yok
108. Motor Elektronikliği Ecu/Obd Arıza Kaydı	Yok
109. Dijital Klima Elektronikliği Ecu/Obd Arıza Kaydı	Yok
