# DYNOPLUS - İZMİR YOLU ŞB

Rapor tarihi : 2025-04-28 17:36:23

Rapor id : SP866HCD624

Alıcı: OTOPOİNT MOTORLU ARAÇLAR.. Araç: 34KLD037 - WF02N1ER62RA22400 - FORD Transit tourneo 2024 Manuel Dizel - Kilometre : 33283

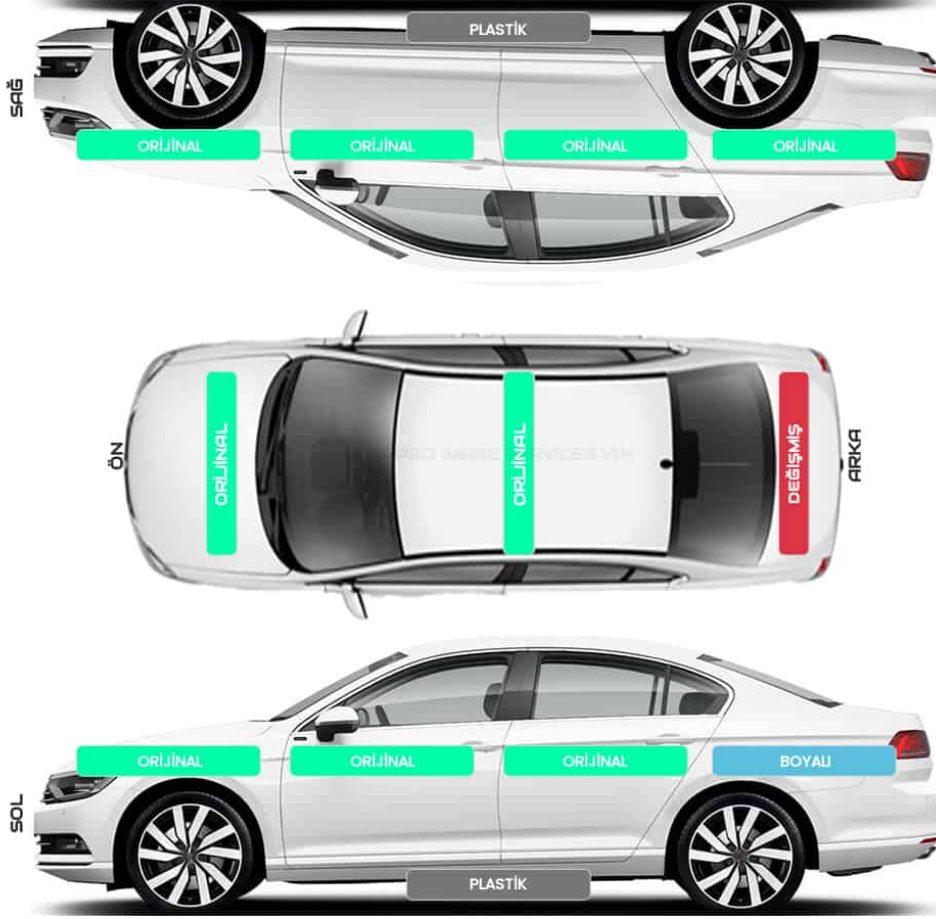
## KAPORTA VE BOYA KONTROLÜ

| ✓ Ön panel kontrolü | ✗ Arka panel kontrolü | DEĞİŞMİŞ |

ARACIN MUHTELİF YERLERİNDE MİNİMAL DÜZEYDE EZİK VE ÇİZİKLER MEVCUT
