# DYNOPLUS - İZMİR YOLU ŞB

Alıcı: OTOPOINT MOTORLU ARAÇLAR... Araç: 34ETA248 - VR1JCYHZUMY537965 - DS AUTOMOBİLES Ds7 2021 Otomatik Dizel - Kilometre : 157923

## KAPORTA VE BOYA KONTROLÜ

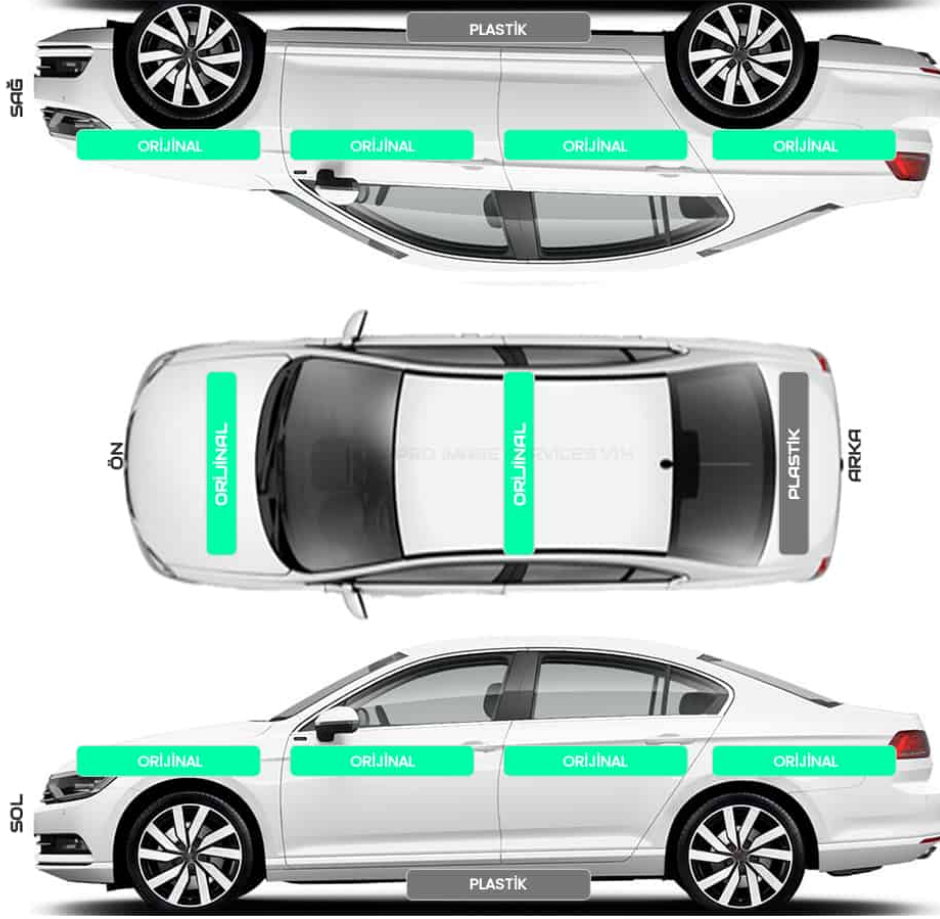
- O ORJİNAL
- B BOYALI
- IDB İÇ DIŞ BOYALI
- STB SÖK TAK BOYALI
- LB LOKAL BOYALI
- D DEĞİŞMİŞ
- CD ÇIKMA DEĞİŞMİŞ
- KSD KAPI SAÇI DEĞİŞMİŞ
- P PLASTİK
- K KAPLAMA
- C CAM
- PY PARÇA YOKTUR
- KS KASA
- ST SÖK TAK AYAR
- YB YARIM BOYALI

ARACIN MUHTELİF YERLERİNDE MİNİMAL DÜZEYDE EZİK VE ÇİZİKLER MEVCUT

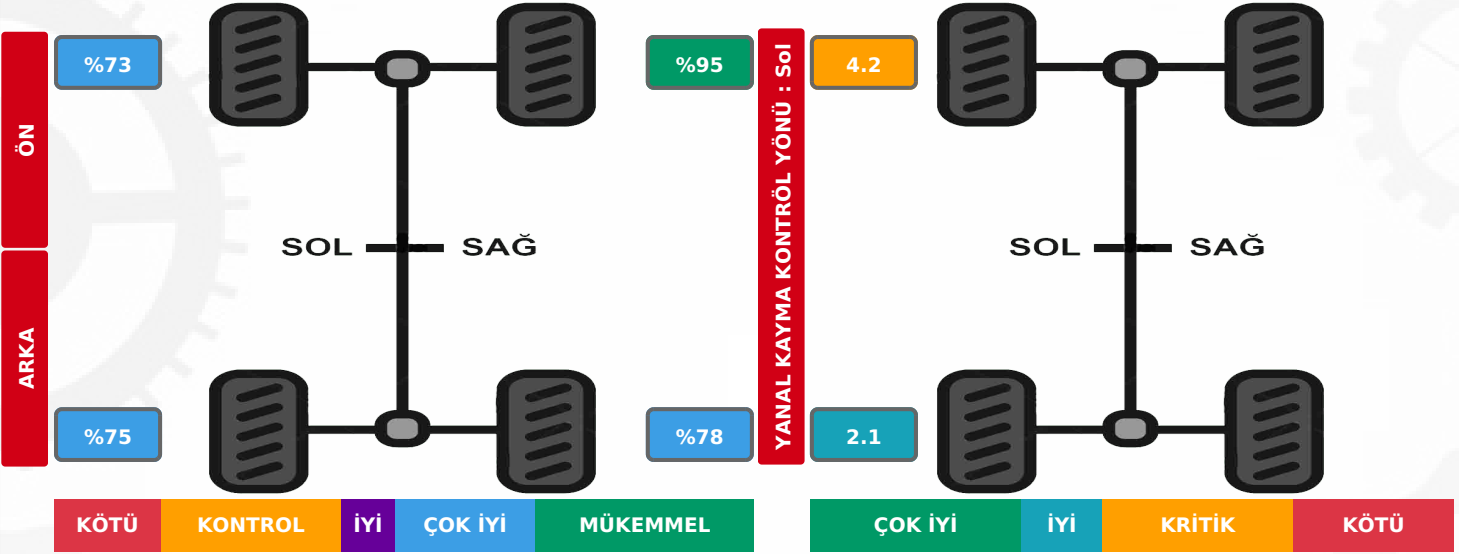
## YANAL KAYMA TEST SONUÇLARI

## SÜSPANSİYON TEST SONUÇLARI
