# DYNOPLUS - İZMİR YOLU ŞB

Rapor id : SP965BCE820

Alıcı: OTOPOINT MOTORLU ARAÇLAR... Araç: 34ELS310 - WVWZZZ3CZLE093335 - VOLKSWAGEN Passat 2019 Otomatik Dizel - Kilometre : 145237

## KAPORTA VE BOYA KONTROLÜ

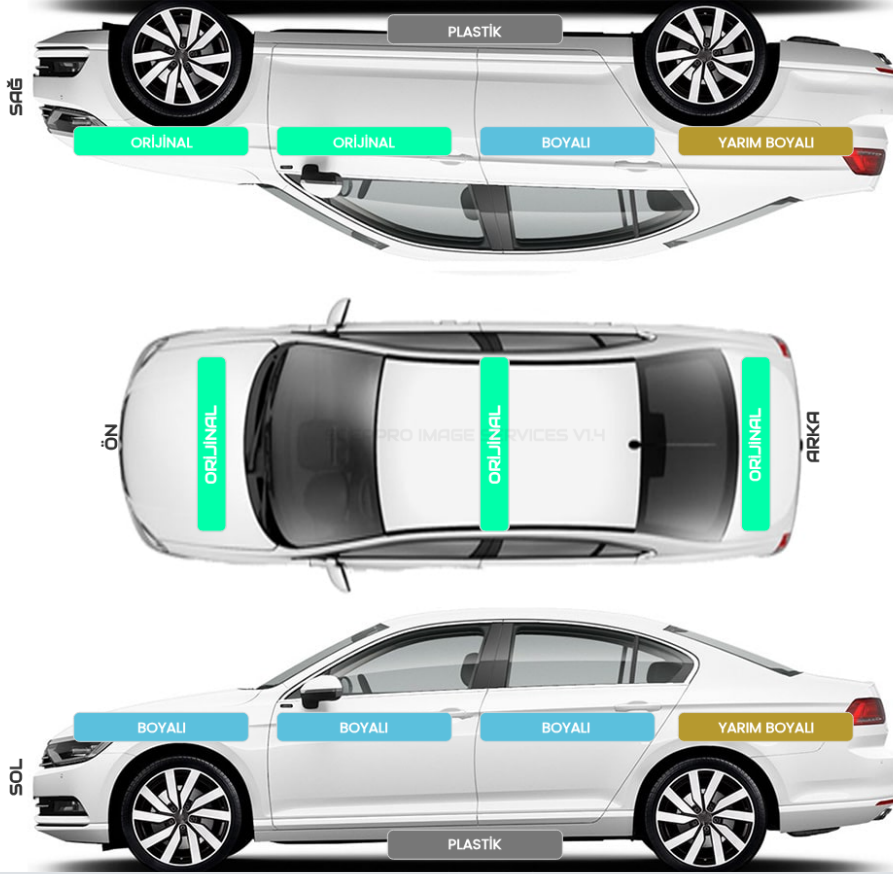
- O ORJİNAL
- B BOYALI
- IDB İÇ DİŞ BOYALI
- STB SÖK TAK BOYALI
- LB LOKAL BOYALI
- D DEĞİŞMİŞ
- ÇD ÇIKMA DEĞİŞMİŞ
- KSD KAPI SAÇI DEĞİŞMİŞ
- P PLASTİK
- K KAPLAMA
- C CAM
- PY PARÇA YOKTUR
- KS KASA
- ST SÖK TAK AYAR
- YB YARIM BOYALI
- İNB İNCE BOYALI

- Aracın muhtelif yerlerinde minimal düzeyde ezik ve çizikler mevcut
- Kapılar kordon altı boyalı
- Ön cam da minik taş izleri var
