# DYNOPLUS - İZMİR YOLU ŞB

Rapor tarihi : 2026-02-11 11:19:34

Rapor id : SP101ECH674

Alıcı: OTOPOİNT MOTORLU ARAÇLAR.. Araç: 34FAZ500 - WP1ZZZ95ZNLB08110 - PORSCHE Macan 2022 Otomatik Benzin - Kilometre : 76919

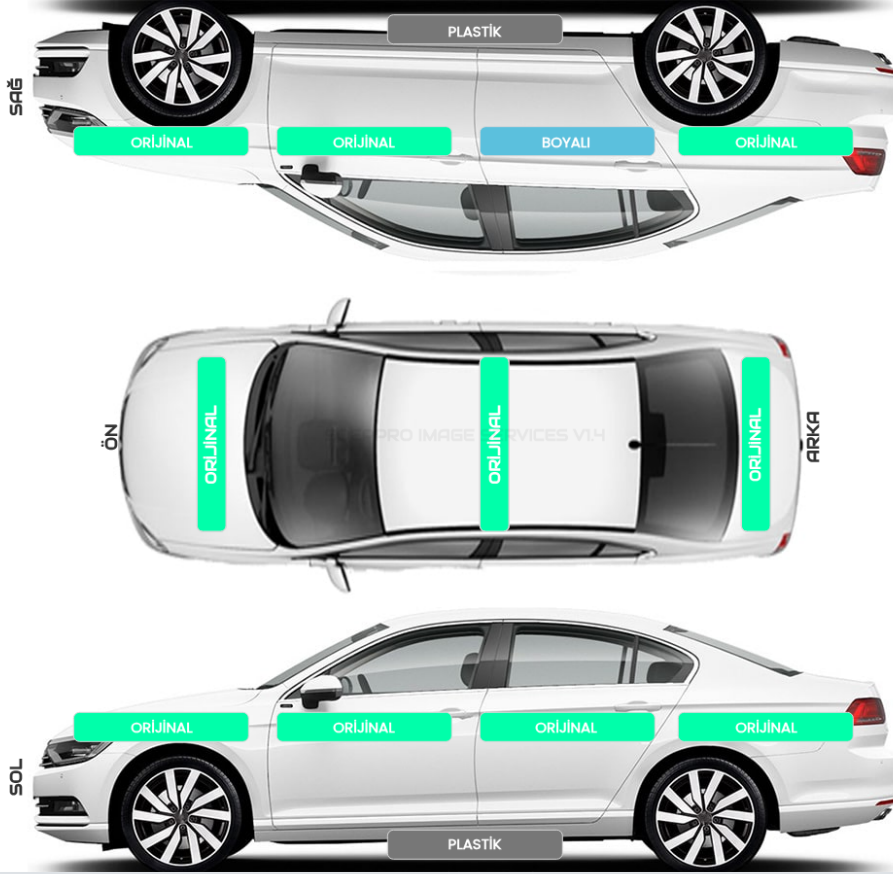
## KAPORTA VE BOYA KONTROLÜ

Aracın muhtelif yerlerinde ezik Çizik ve boyasız göçük düzeltmeler mevcut
