# DYNOPLUS - İZMİR YOLU ŞB

Rapor id : SP736AGG376

34KLB676 - WF02N1ER42RA24968 - FORD Transit tourneo 2024 Manuel Dizel - Kilometre : 52376

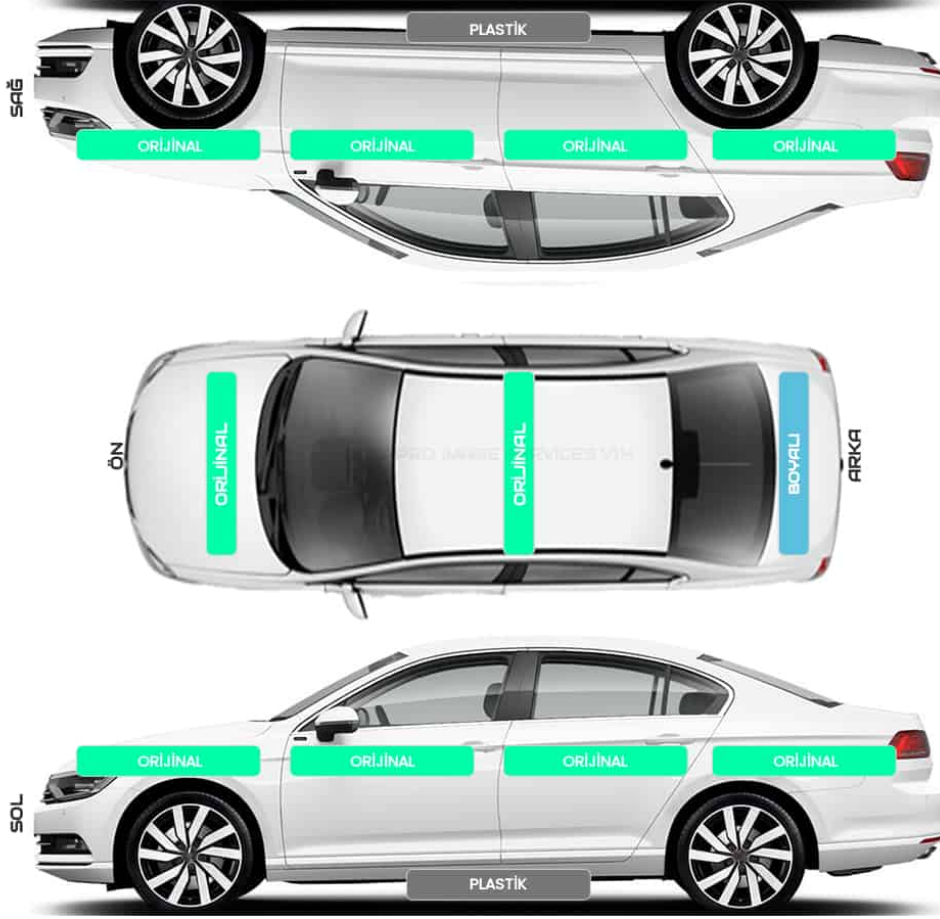
## KAPORTA VE BOYA KONTROLÜ

- O ORJİNAL
- B BOYALI
- IDB İÇ DIŞ BOYALI
- STB SÖK TAK BOYALI
- LB LOKAL BOYALI
- D DEĞİŞMİŞ
- ÇD ÇIKMA DEĞİŞMİŞ
- KSD KAPI SAÇI DEĞİŞMİŞ
- P PLASTİK
- K KAPLAMA
- C CAM
- PY PARÇA YOKTUR
- KS KASA
- ST SÖK TAK AYAR
- YB YARIM BOYALI
- İNB İNCE BOYALI

Aracın muhtelif yerlerinde minimal düzeyde ezik ve çizikler mevcut  
Ön cam değişmiş

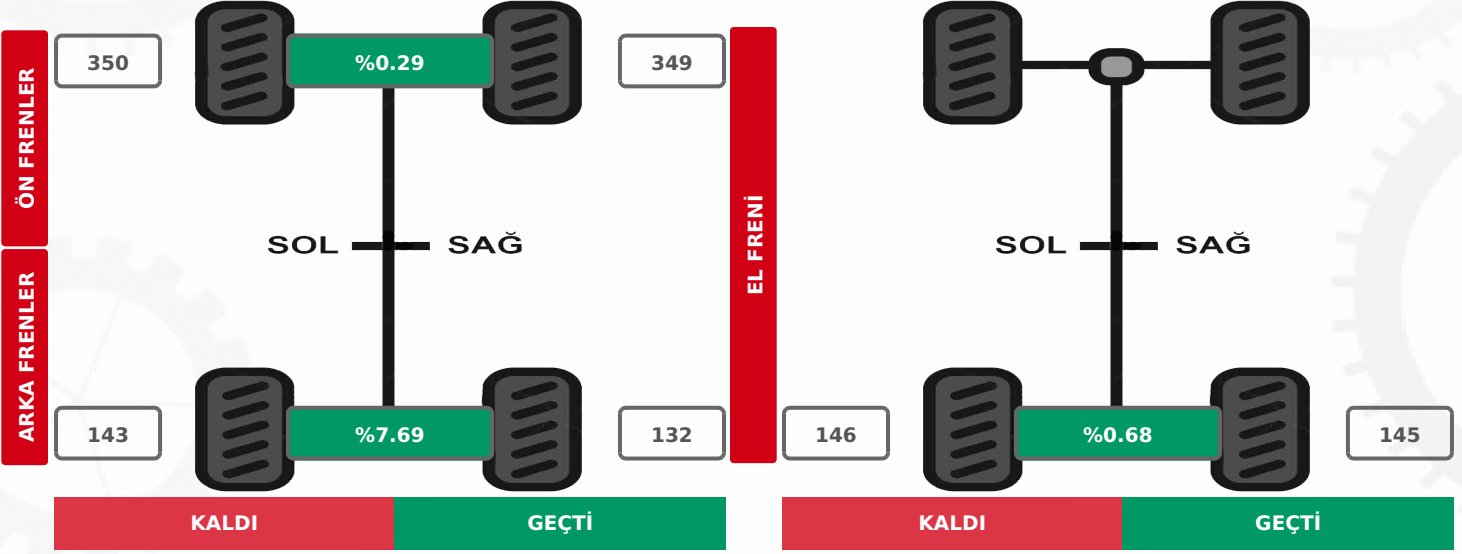
## FREN SÜSPANSİYON VE YANAL KAYMA

## SÜSPANSİYON TEST SONUÇLARI
