# DYNOPLUS - İZMİR YOLU ŞB

Rapor tarihi : 2026-03-02 22:25:01  
Rapor id : SP184FHC892

Alıcı: OTOPOİNT MOTORLU ARAÇLAR... Araç: 34NKD292 - VYFEDYHZ2SJ727504 - FİAT Doblo Otomatik Dizel

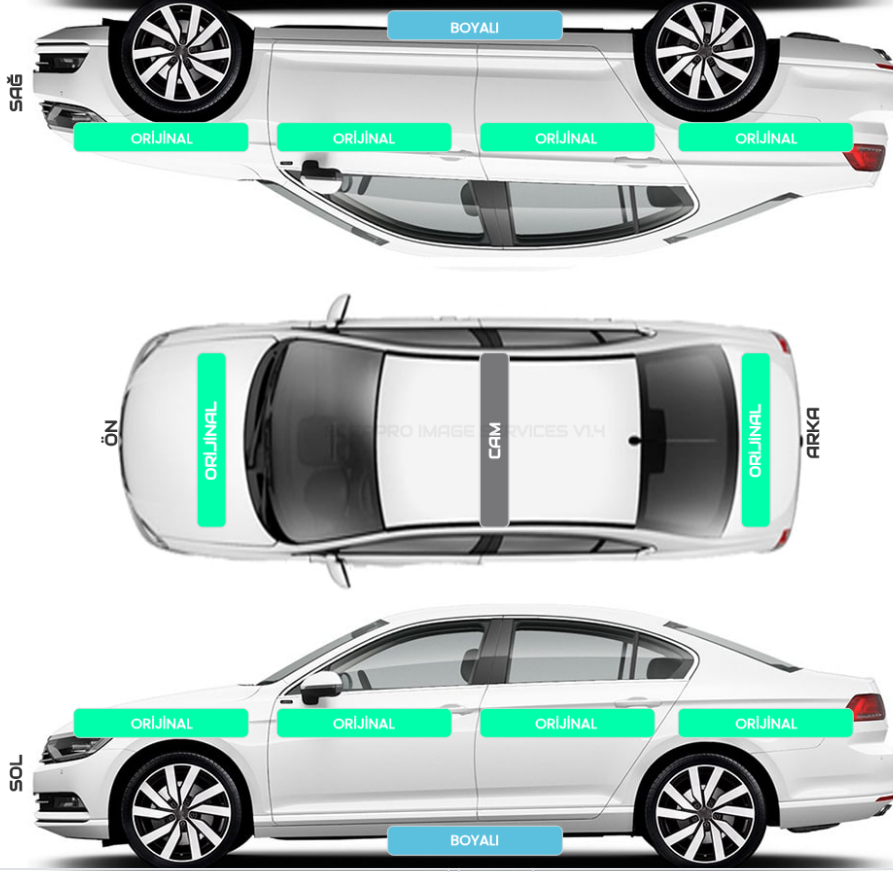
## KAPORTA VE BOYA KONTROLÜ

Aracın muhtelif yerlerinde minimal düzeyde ezik ve çizikler mevcut  
Sol ön kapıda boyasız göçük düzeltme mevcut
