# DYNOPLUS - İZMİR YOLU ŞB

Rapor id : SP966AHC994

Alıcı: OTOPOİNT MOTORLU ARAÇLAR.. Araç: 34FNV362 - NM435600006X20403 - FIAT Egea 2022 Otomatik Dizel - Kilometre : 72460

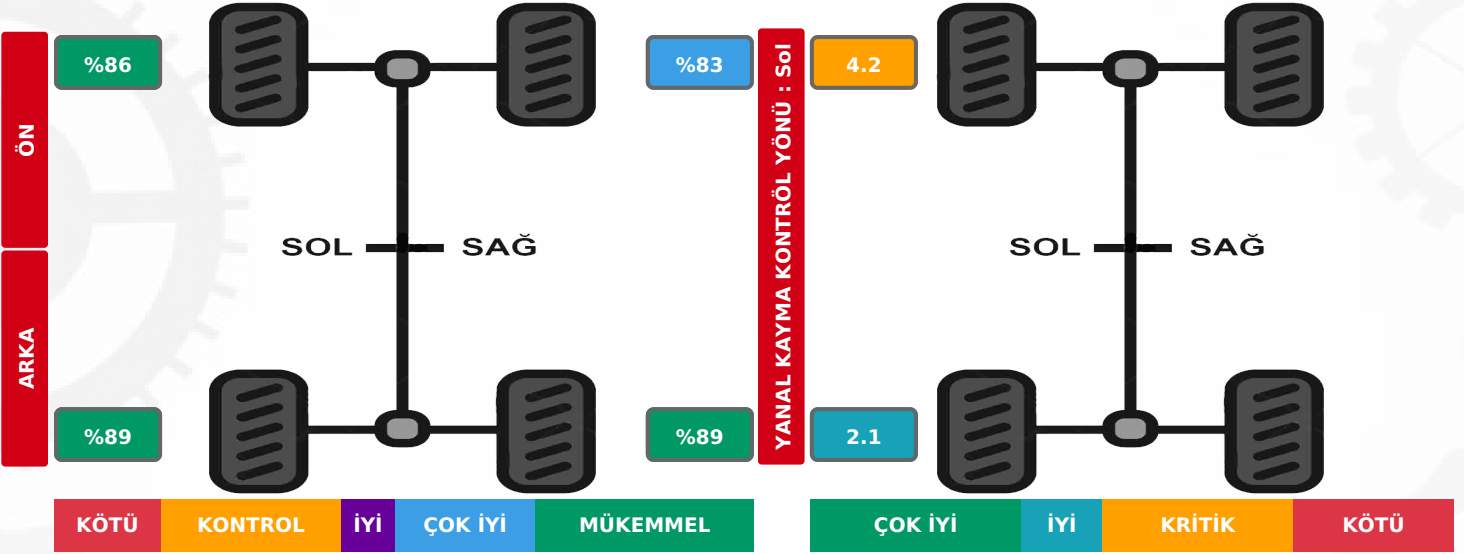
## YANAL KAYMA TEST SONUÇLARI

## SÜSPANSİYON TEST SONUÇLARI
