Sayfa : 1 / 18  
EKSPERTİZ BİLGİLENDİRME SAYFASI

- **NM435600006Y21436** şasi numaralı araca ait ekspertiz raporudur.
- Rapor bilgilendirme sayfası dahil olmak üzere toplam 18 sayfadan oluşmaktadır. Orijinalliğini tüm sayfalarda bulunan karekodları okutarak sorgulayabilirsiniz.
- İşbu rapor Bursa Net Ekspertiz Otomotiv Servis Hizm. San.ve Tic. Ltd. Şti Alaaddin bey Mah. Ay Fatma Cad Mese-5 İş Merkezi C Blok No: 5 C/B, 16120 Nilüfer/Bursa VD:ÇEKİRGE VN:1911231291 TEL:05013410020
- 0224 441 00 20 tarafından düzenlenmiştir.

İşlem Tarihi:	04.10.2024   10:27:31 - 16:42:00	Şasi No:	NM435600006Y21436
Marka :	TOFAS-FIAT	Model	EGEA CROSS STREET 1.6 M.JET 130 DCT / 2022

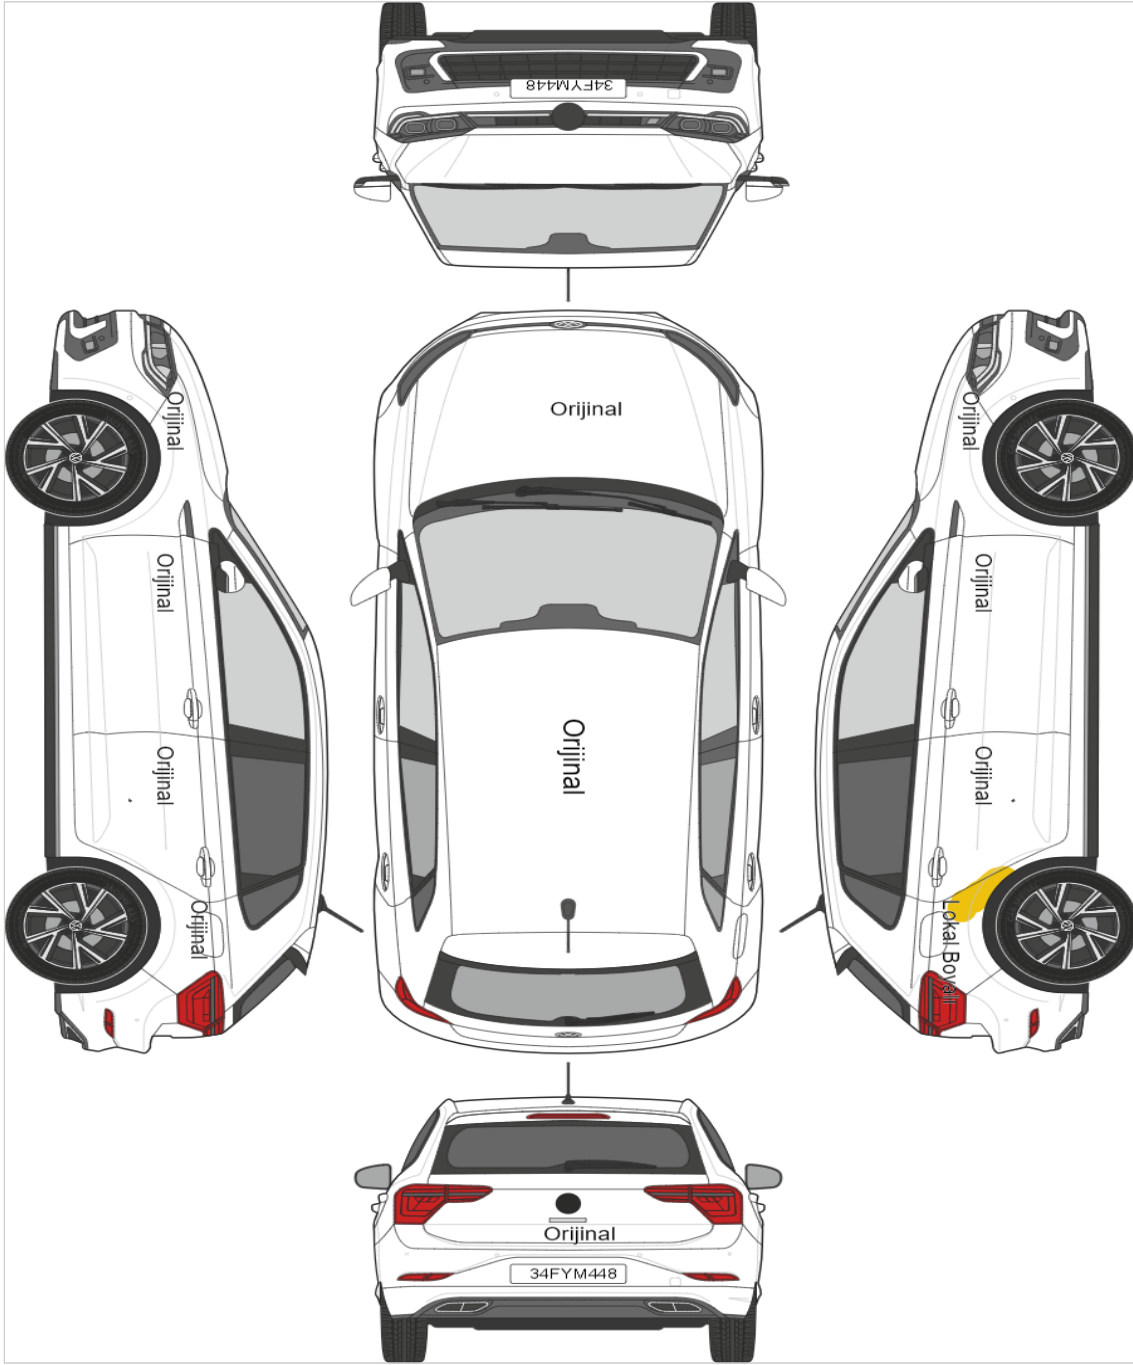
BOYA KAPORTA DIŞ KONTROLLER

BOYALI	DEĞİŞEN	LOKAL BOYALI	ORİJİNAL	BOYALI İŞLEMLİ	DOLU GÖÇÜĞÜ	HASARLI	EZİK GÖÇÜK	SÖKÜLÜP TAKILMIŞ
--------	---------	--------------	----------	----------------	-------------	---------	------------	------------------

60. Sol Ön Şasi	Orijinal
61. Sağ Ön Şasi	Orijinal
62. Güneş Yanığı	Yok
63. Podye Sol	Orijinal
64. Podye Sağ	Orijinal
65. Amortisör Kulesi Sol	Orijinal
66. Amortisör Kulesi Sağ	Orijinal
67. Sol Üst Direk	Orijinal
68. Sağ Üst Direk	Orijinal
69. Sol Ön Direk	Orijinal
70. Sağ Ön Direk	Orijinal
71. Sol Kapı Orta Direk	Orijinal
72. Sağ Kapı Orta Direk	Orijinal
73. Sol Arka Çamurluk Kilit Karşılığı	Orijinal
74. Sağ Arka Çamurluk Kilit Karşılığı	Orijinal
75. Sol Alt Marşpiyel	Plastik Kaplama
76. Sağ Alt Marşpiyel	Plastik Kaplama
77. Ön Panel	Plastik
78. Arka Panel	Orijinal
79. Ön Tampon	Plastik
80. Arka Tampon	Plastik
81. Taban Sacı	Sağlam
82. Bagaj İç Havuz Sacı	Orijinal
83. Sağ Ön Çamurluk Davlumbazı	Sağlam
84. Sol Ön Çamurluk Davlumbazı	Sağlam
85. Sağ Arka Çamurluk Davlumbazı	Sağlam
86. Sol Arka Çamurluk Davlumbazı	Sağlam
87. Çizik/Gamze/Göçükler	! Var

ÖN TAMPON ALT PLASTİKLERİ HASARLI.

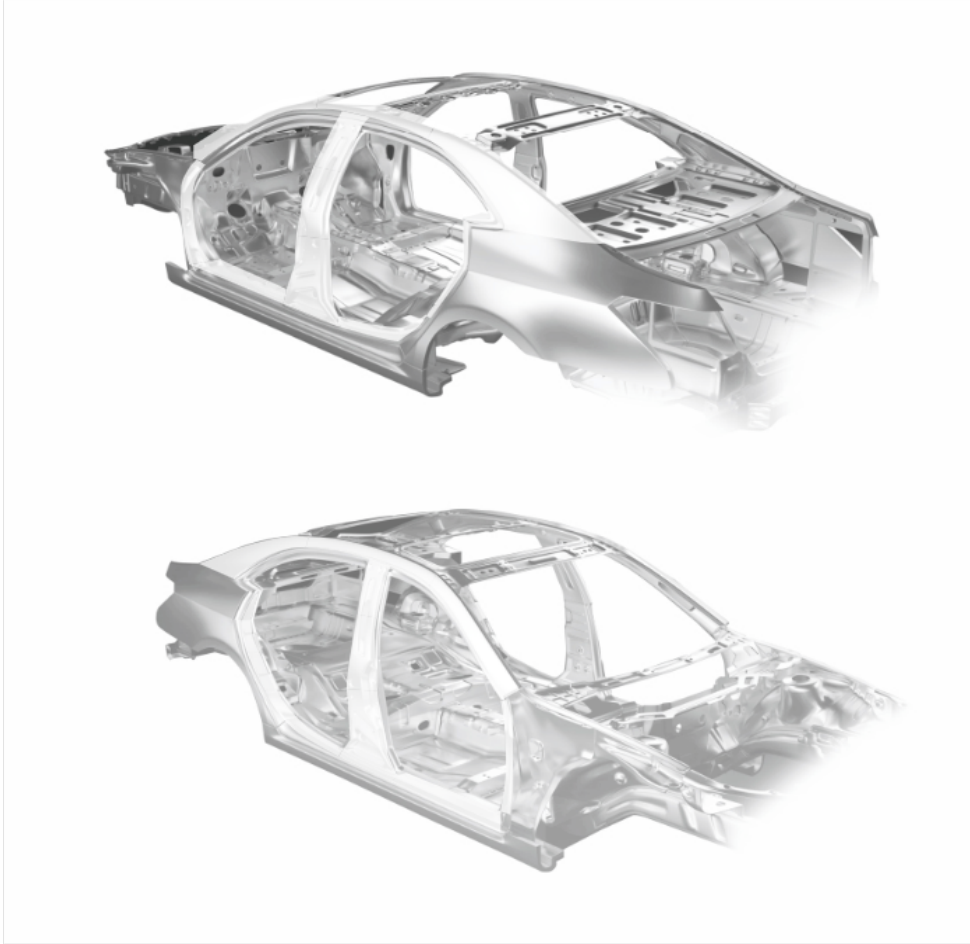
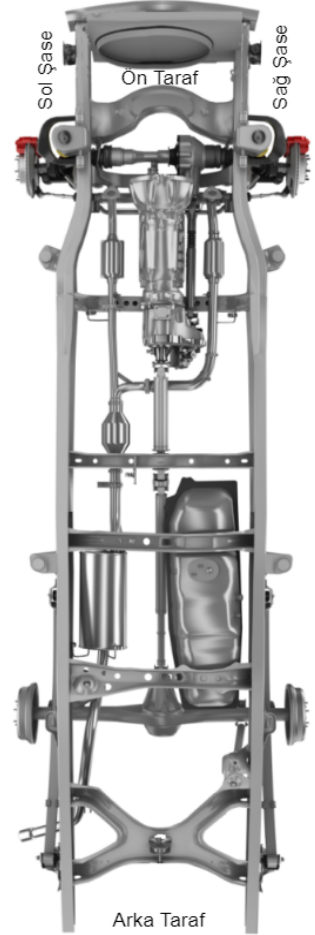
### ARAÇ DİREK & ŞASİ KONTROLLERİ

Sol Orta Direk	Orijinal	Sol Ön Cam Direği	Orijinal
Sol Arka Üst Direk	Orijinal	Sol Ön Basamak	Orijinal
Sol Arka Basamak	Orijinal	Sol Ön Kapı İç Direk	Orijinal
Sol Çamurluk Kilit Karşılığı	Orijinal	Sol Üst Direk	Orijinal
Sağ Orta Direk	Orijinal	Sağ Ön Cam Direği	Orijinal
Sağ Arka Üst Direk	Orijinal	Sağ Ön Basamak	Orijinal
Sağ Arka Basamak	Orijinal	Sağ Ön Kapı İç Direk	Orijinal
Sağ Çamurluk Kilit Karşılığı	Orijinal	Sağ Üst Direk	Orijinal

Sol Şasi	
Sağ Şasi

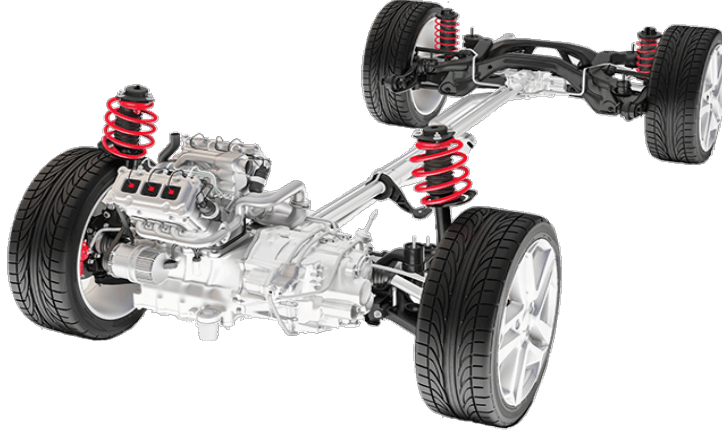
### SÜSPANSİYON TEST SONUCU

187. Şasi Bağlantı Noktası	Sağlam
188. Alt Bağlantı	Sağlam
189. Üst Bağlantı	Sağlam
190. Yaylar	Sağlam
191. Sabit Askı	Sağlam
192. Serbest Askı	Sağlam
193. Denge Çubukları	Sağlam
194. Rotiller	Sağlam
195. Sol Arka Süspansiyon	Pozitif
196. Sağ Arka Süspansiyon	Pozitif
197. Sol Ön Süspansiyon	Pozitif
198. Sağ Ön Süspansiyon	Pozitif
