# DYNOPLUS - İZMİR YOLU ŞB

16-HYB-3694

Rapor id : SP763HFF470

Alıcı: OTOPOİNT MOTORLU ARAÇLAR.. Araç: 34KSN003 - WF02N1ER72RK89980 - FORD Coruier 2024 Manuel Dizel - Kilometre : 12970

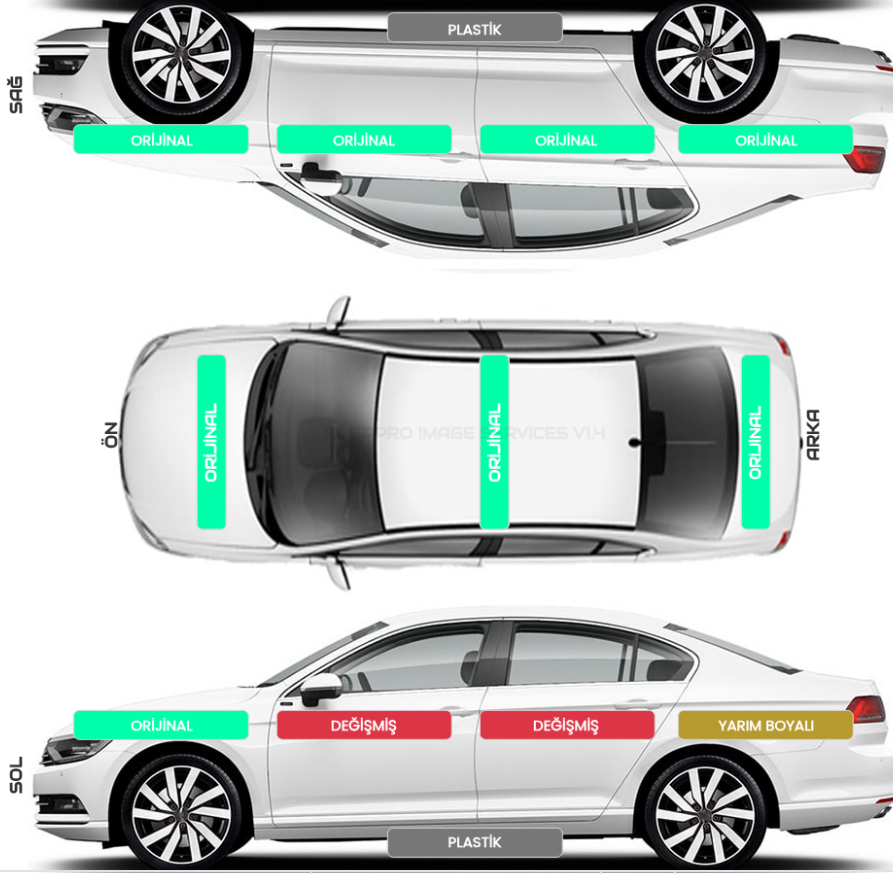
## KAPORTA VE BOYA KONTROLÜ

- O ORJİNAL
- B BOYALI
- IDB İÇ DIŞ BOYALI
- STB SÖK TAK BOYALI
- LB LOKAL BOYALI
- D DEĞİŞMİŞ
- ÇD ÇIKMA DEĞİŞMİŞ
- KSD KAPI SAÇI DEĞİŞMİŞ
- P PLASTİK
- K KAPLAMA
- C CAM
- PY PARÇA YOKTUR
- KS KASA
- ST SÖK TAK AYAR
- YB YARIM BOYALI
- İNB İNCE BOYALI

| ! | Sol orta direk kontrolü | Sol orta direk boyalı. | ✓ | Sağ orta direk kontrolü |

-Sol ön ve arka kapı eşikleri (marşpiyel içi) boyalı  
-Araçın muhtelif yerlerinde minimal düzeyde ezik ve çizikler mevcut  
-Sağ ön kapı ve sağ arka kapıda (hafif seviyede) boyasız göçük Düzeltmeler mevcut  
-Tavan da hafif Gamze göçükler var

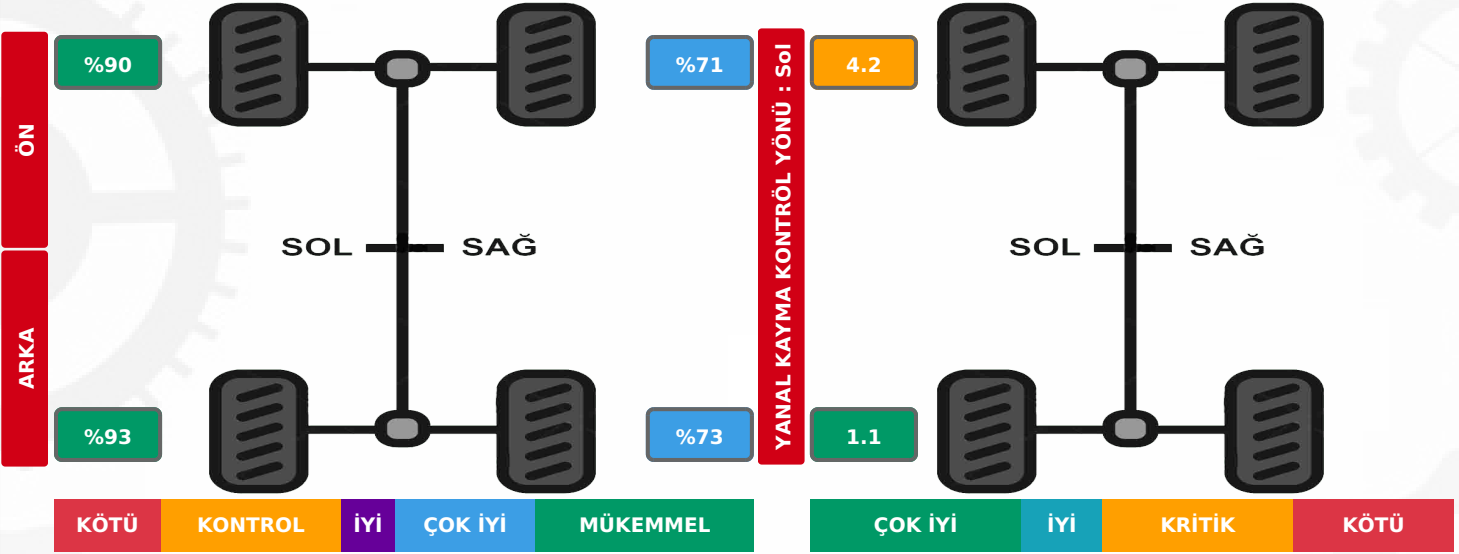
## YANAL KAYMA TEST SONUÇLARI

## SÜSPANSİYON TEST SONUÇLARI
