Sayfa : 1 / 18
EKSPERTİZ BİLGİLENDİRME SAYFASI

- NM435600006X43573 şasi numaralı araca ait ekspertiz raporudur.
- Rapor bilgilendirme sayfası dahil olmak üzere toplam 18 sayfadan oluşmaktadır. Orijinalliğini tüm sayfalarda bulunan karekodları okutarak sorgulayabilirsiniz.
- İşbu rapor Bursa Net Ekspertiz Otomotiv Servis Hizm. San.ve Tic. Ltd. Şti Alaaddin bey Mah. Ay Fatma Cad Mese-5 İş Merkezi C Blok No: 5 C/B, 16120 Nilüfer/Bursa VD:ÇEKİRGE VN:1911231291 TEL:05013410020
- 0224 441 00 20 tarafından düzenlenmiştir.

İşlem Tarihi:	30.10.2024 11:16:37 - 13:44:00	Şasi No:	NM435600006X43573
Marka :	FIAT	Model	EGEA CROSS URBAN 1.6 M.JET 130 DCT / 2022

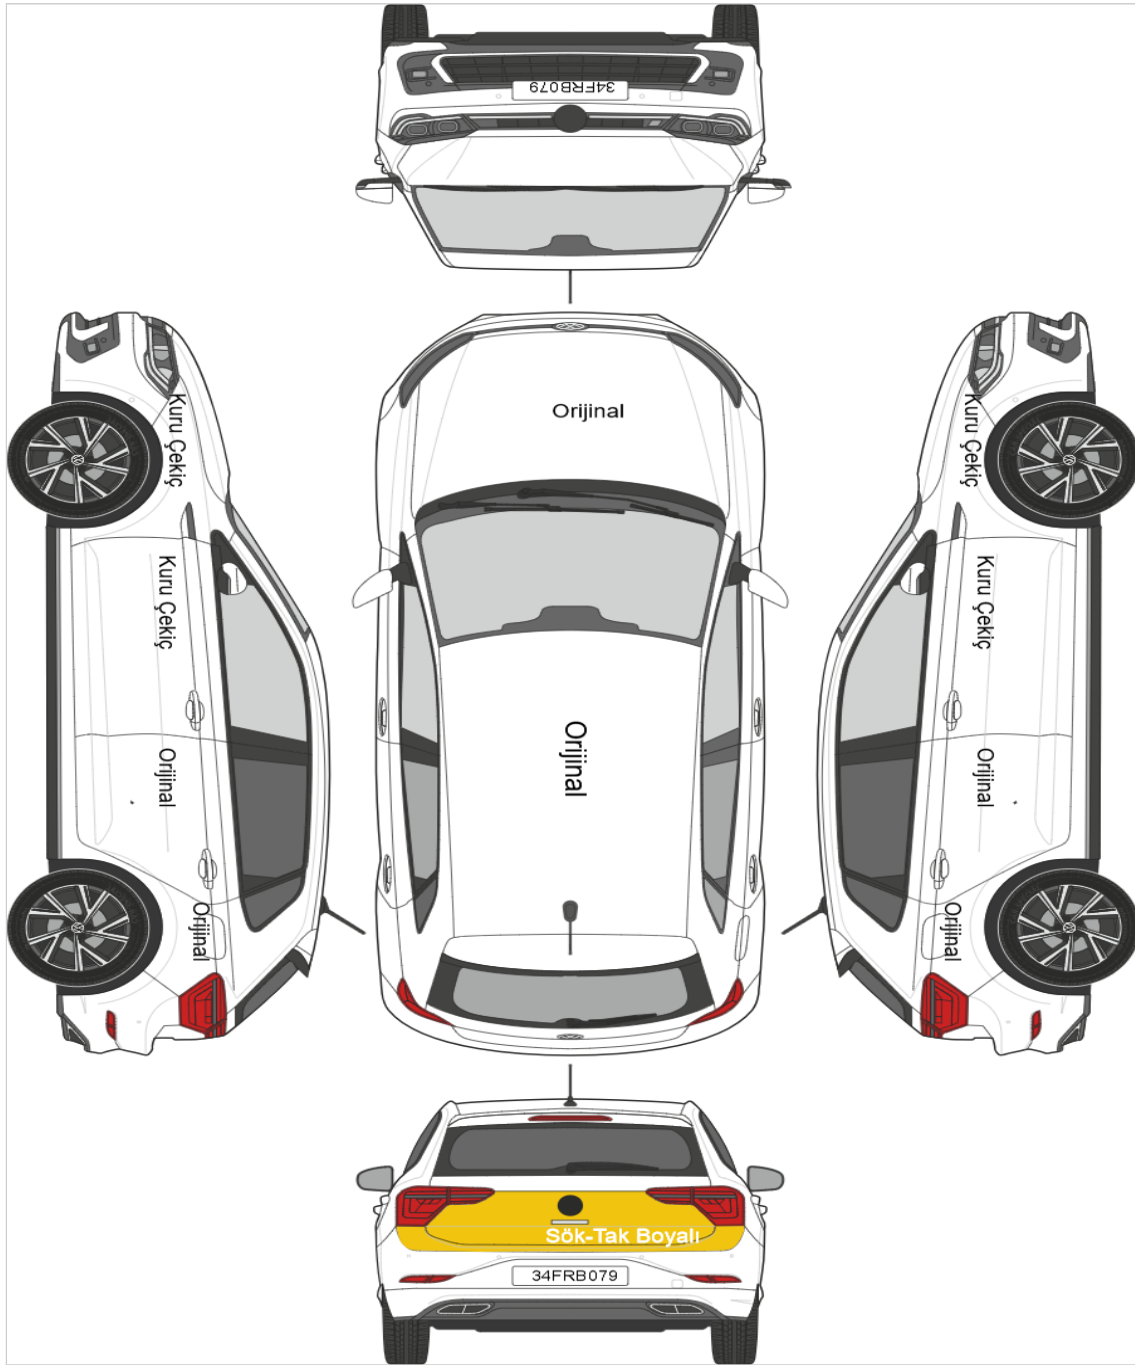
BOYA KAPORTA DIŞ KONTROLLER

BOYALI	DEĞİŞEN	LOKAL BOYALI	ORİJİNAL	BOYALI İŞLEMLİ	DOLU GÖÇÜĞÜ	HASARLI	EZİK GÖÇÜK	SÖKÜLÜP TAKILMIŞ
--------	---------	--------------	----------	----------------	-------------	---------	------------	------------------

Sökülmüş takılmış parçaların aynı yıl aynı marka model araçtan çıkma bir parçayla değiştirilmiş olma ihtimali bulunmaktadır.

Ayar yapmak veya araçtan sökölüp işlem yapılmak için de sökölüm olabilir.

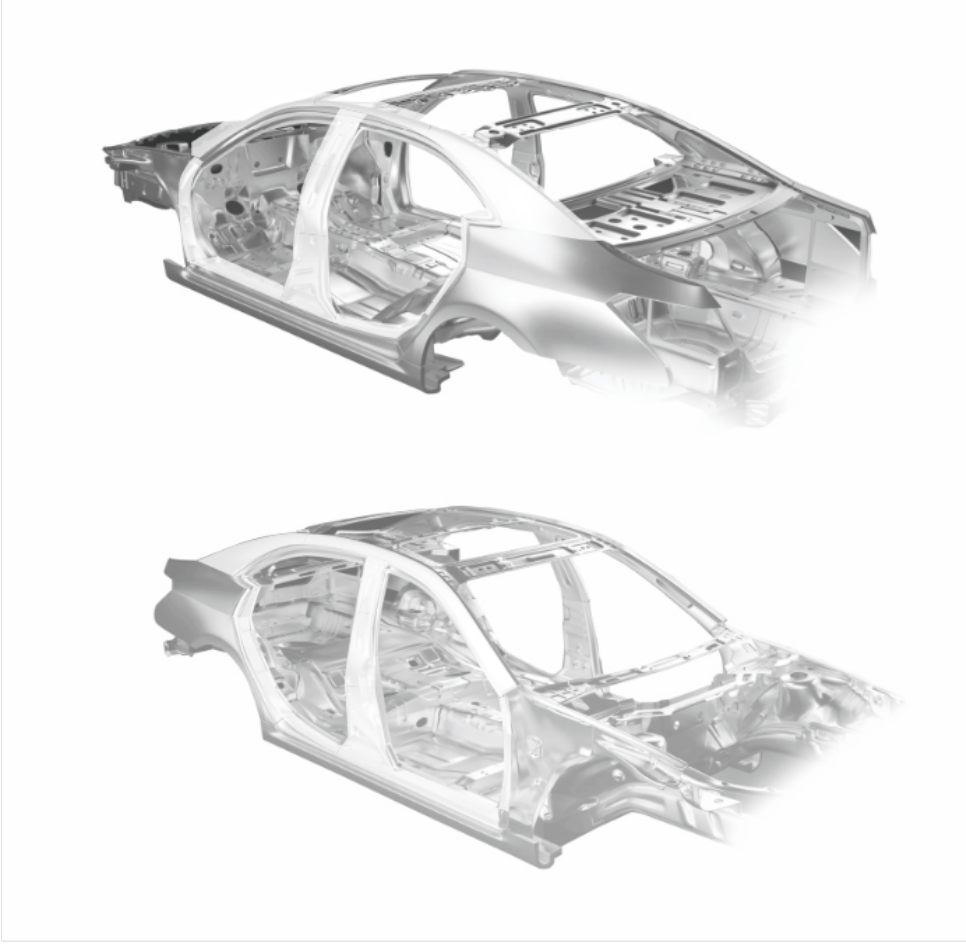
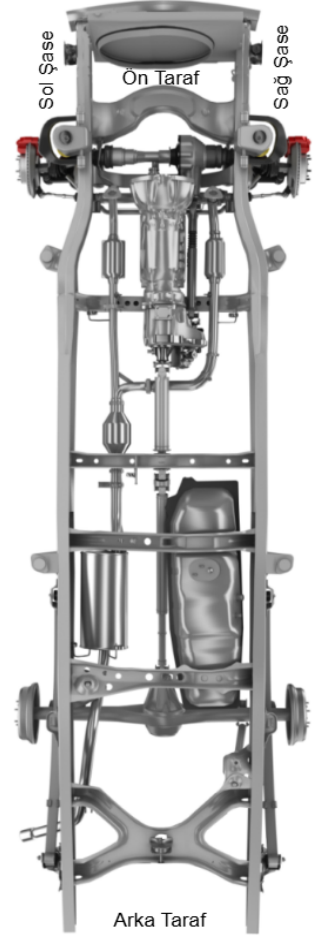
ARAÇ DİREK & ŞASİ KONTROLLERİ

DİREK KONTROL SONUÇLARI

Sol Orta Direk	Orijinal	Sol Ön Cam Direği	Orijinal
Sol Arka Üst Direk	Orijinal	Sol Ön Basamak	Orijinal
Sol Arka Basamak	Orijinal	Sol Ön Kapı İç Direk	Orijinal
Sol Çamurluk Kilit Karşılığı	Orijinal	Sol Üst Direk	Orijinal
Sağ Orta Direk	Orijinal	Sağ Ön Cam Direği	Orijinal
Sağ Arka Üst Direk	Orijinal	Sağ Ön Basamak	Orijinal
Sağ Arka Basamak	Orijinal	Sağ Ön Kapı İç Direk	Orijinal
Sağ Çamurluk Kilit Karşılığı	Orijinal	Sağ Üst Direk	Orijinal

ŞASİ KONTROL SONUÇLARI

Sol Şasi	
Sağ Şasi
