# DYNOPLUS - İZMİR YOLU ŞB

Rapor tarihi : 2026-05-18 12:15:41

Rapor id : SP311FGD515

34NAN337 - NM43560000U274917 - FIAT Egea Otomatik Dizel - Kilometre : 29740

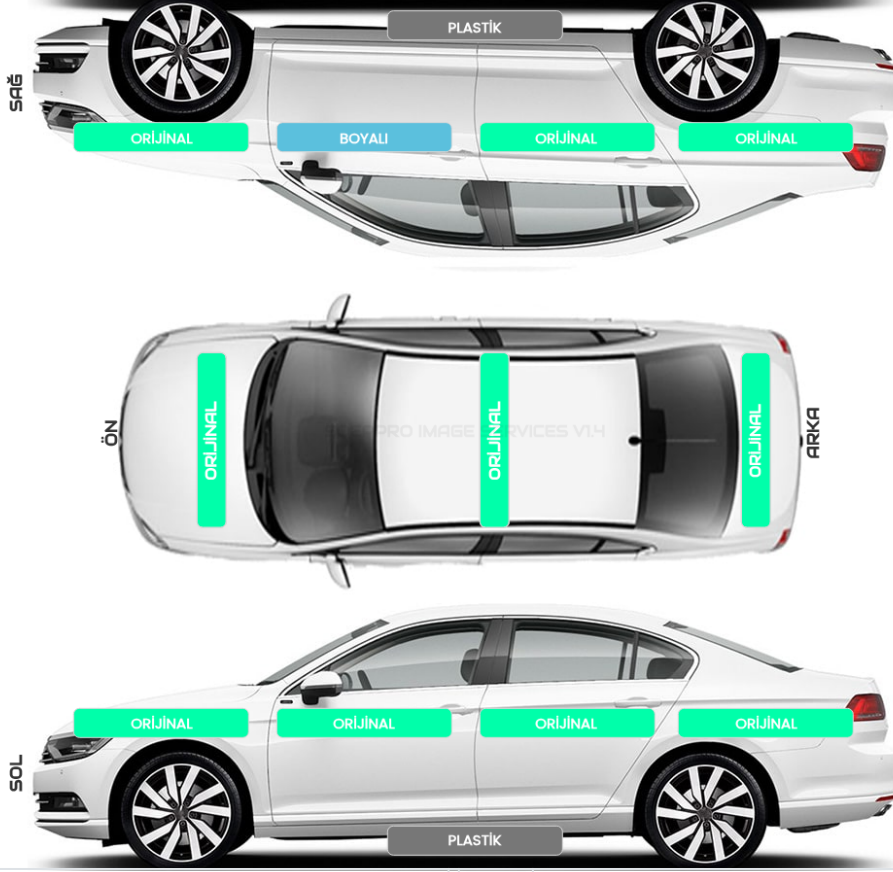
## KAPORTA VE BOYA KONTROLÜ

-Sağ ön kapının içinde ezik var  
-Aracın muhtelif yerlerinde minimal düzeyde ezik ve çizikler mevcut.

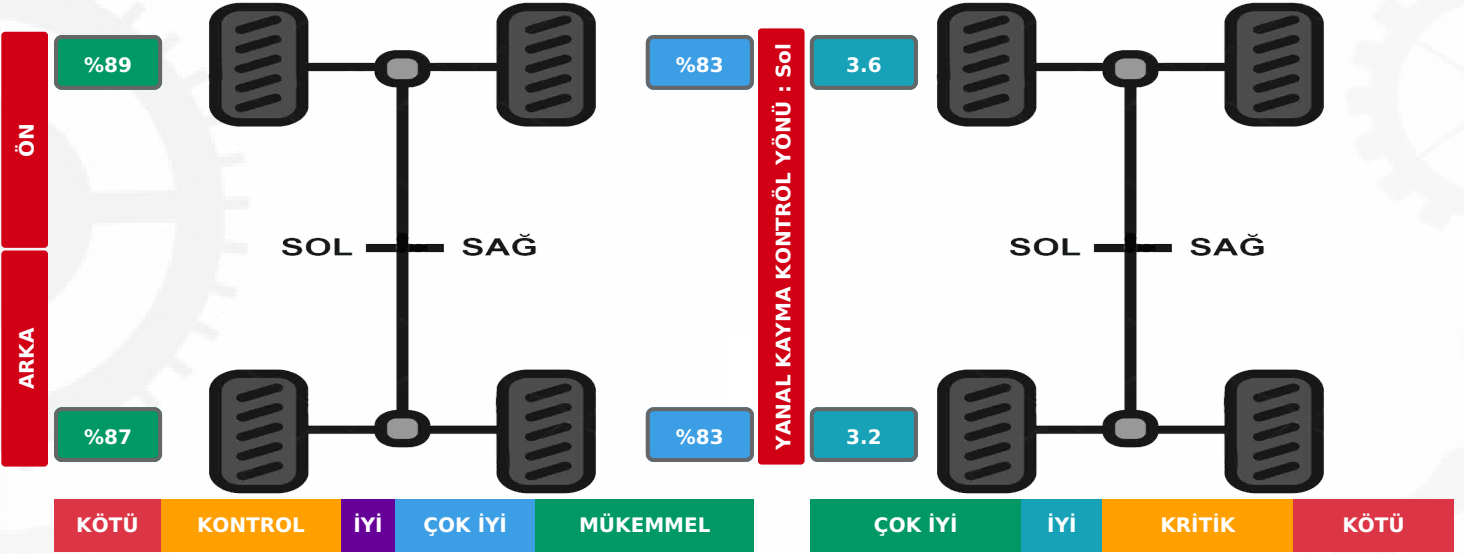
## YANAL KAYMA TEST SONUÇLARI

## SÜSPANSİYON TEST SONUÇLARI
