# DYNOPLUS - İZMİR YOLU ŞB

Rapor id : SP242BCH710

Alıcı: OTOPOİNT MOTORLU ARAÇLAR.. Araç: 34FCY487 - NM09XTTG9NY50097 - FORD Custom Otomatik Dizel - Kilometre : 100971

## KAPORTA VE BOYA KONTROLÜ

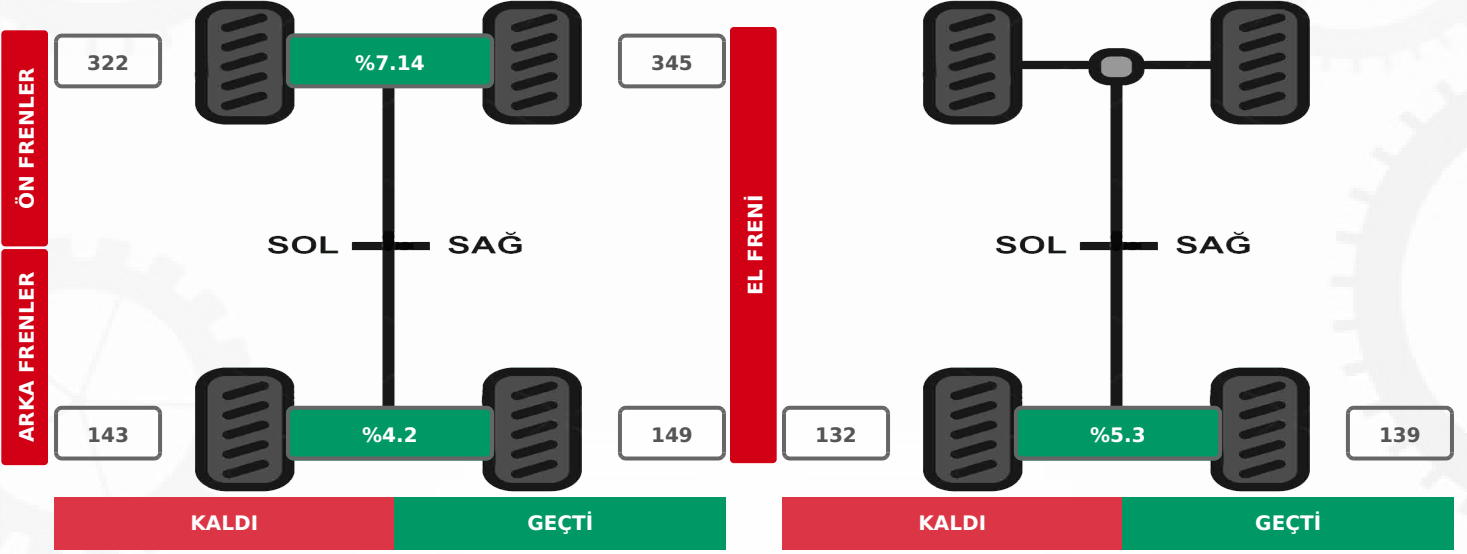
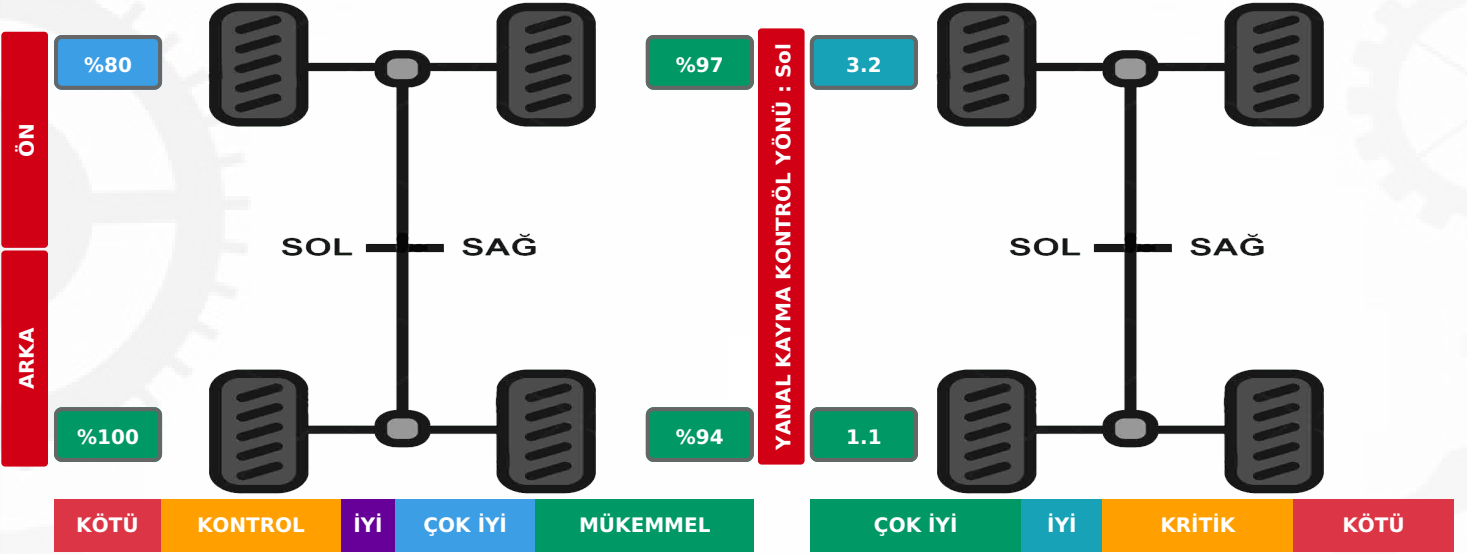
## FREN SÜSPANSİYON VE YANAL KAYMA

## SÜSPANSİYON TEST SONUÇLARI

## YANAL KAYMA TEST SONUÇLARI
