# DYNOPLUS - İZMİR YOLU ŞB

Rapor tarihi : 2025-09-28 13:19:46

Rapor id : SP727AEB914

Alıcı: OTOPOINT MOTORLU ARAÇLAR.. Araç: 34FCT164 - VF1RFB00769023750 - RENAULT Megane Otomatik Benzin - Kilometre : 24206

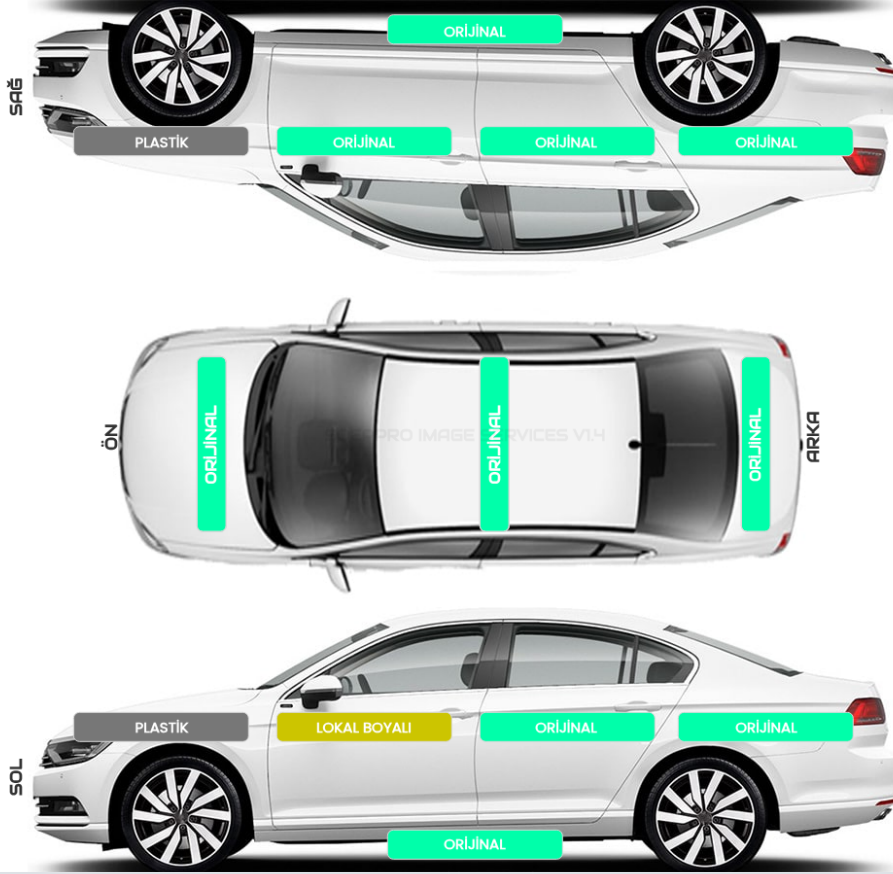
## KAPORTA VE BOYA KONTROLÜ

-Sol arka kapı sol arka çamurlukta boyasız göçük düzeltme mevcut  
-Aracın muhtelif yerlerinde minimal düzeyde ezik ve çizikler mevcut  
-Arka tampon iç darbe emici plastiğin de hafif kırık var
