Sayfa : 1 / 19
EKSPERTİZ BİLGİLENDİRME SAYFASI

İşlem Tarihi:	04.10.2024 10:40:10 - 15:22:43	Şasi No:	NM435600006X91202
Marka :	TOFAS-FIAT	Model	EGEA CROSS STREET 1.6 M.JET 130 DCT / 2022

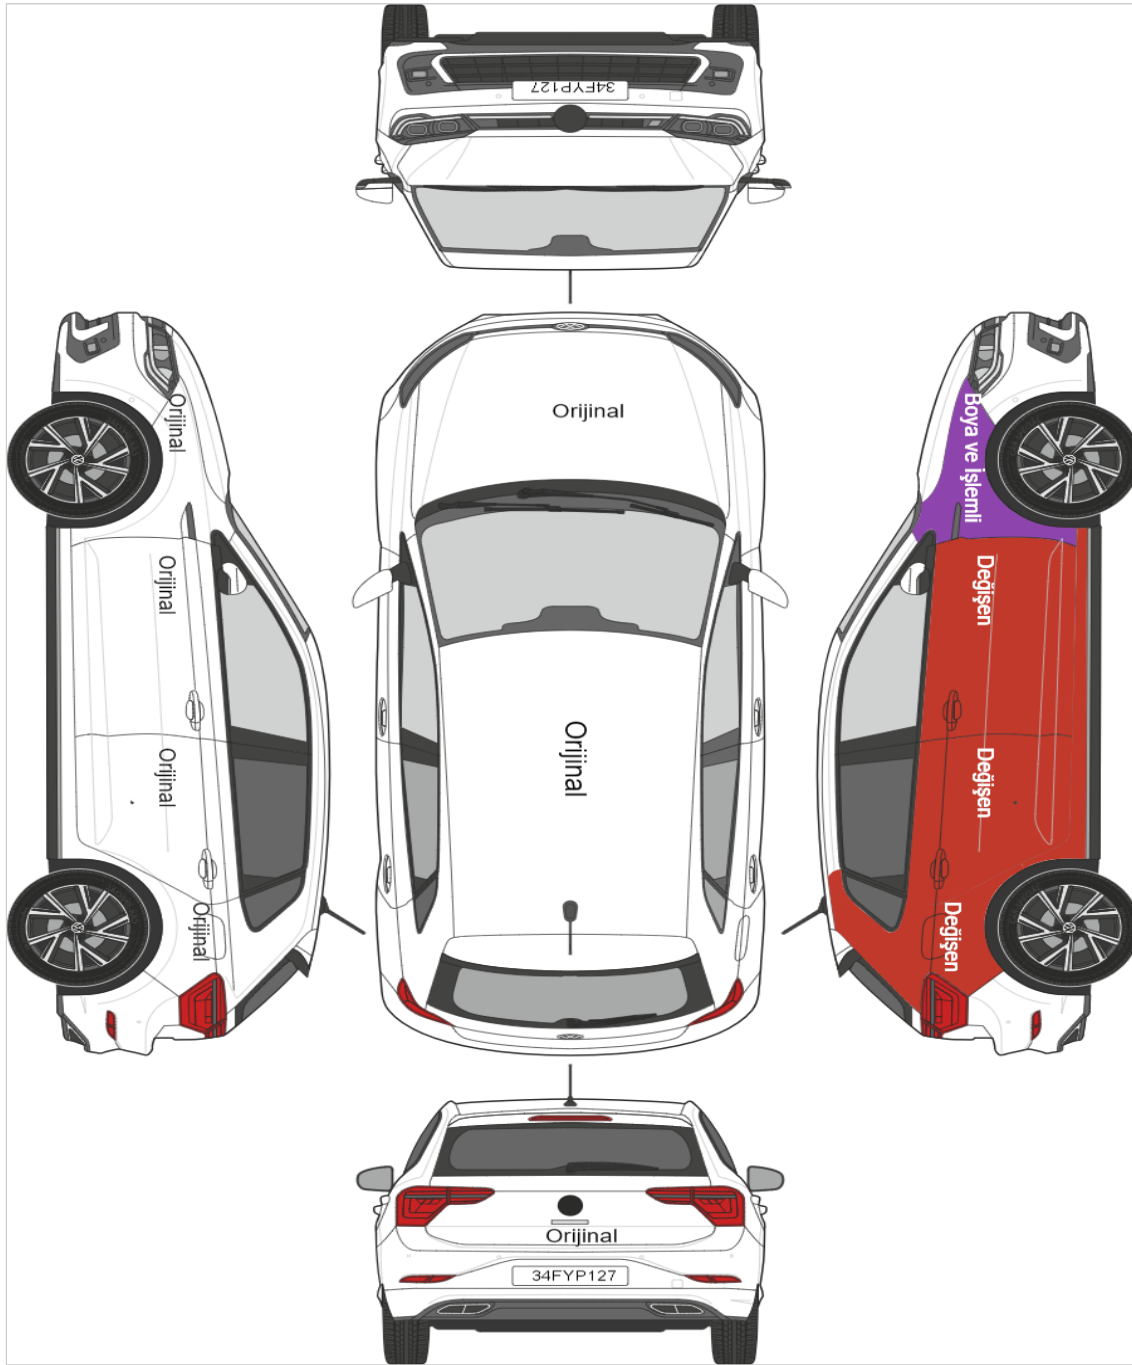
BOYA KAPORTA DIŞ KONTROLLER

BOYALI	DEĞİŞEN	LOKAL BOYALI	ORİJİNAL	BOYALI İŞLEMLİ	DOLU GÖÇÜĞÜ	HASARLI	EZİK GÖÇÜK	SÖKÜLÜP TAKILMIŞ
--------	---------	--------------	----------	----------------	-------------	---------	------------	------------------

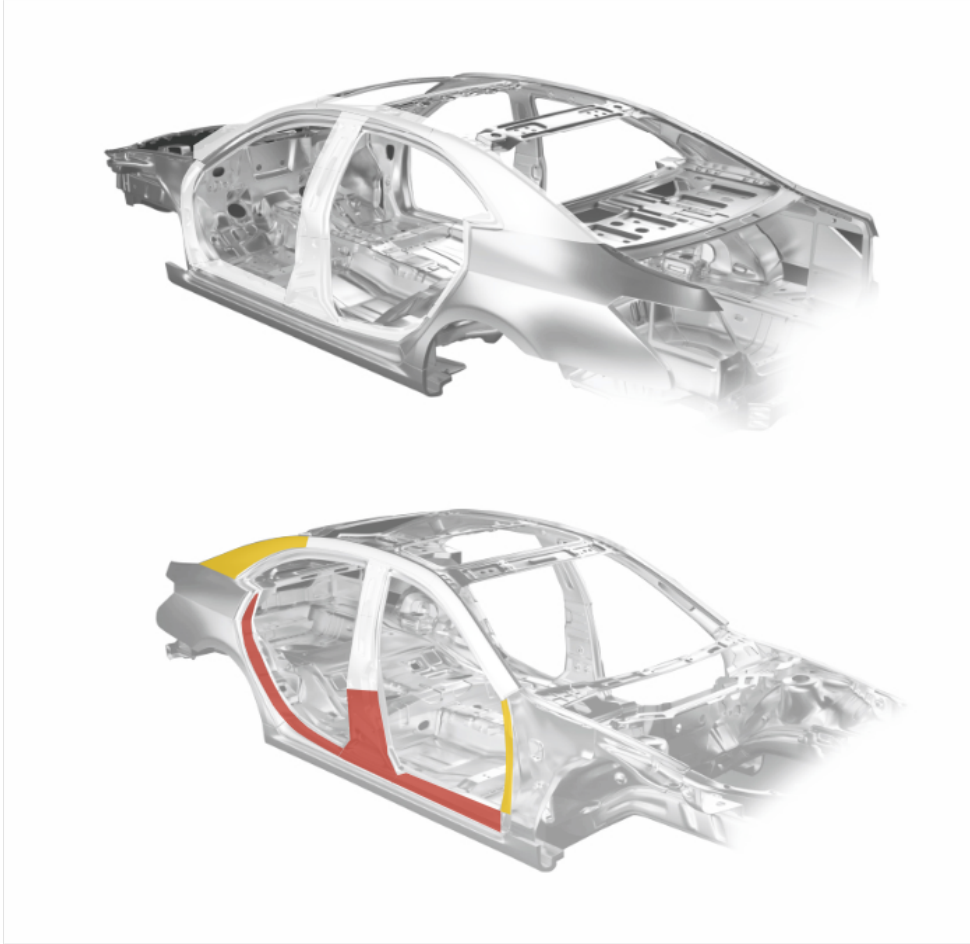
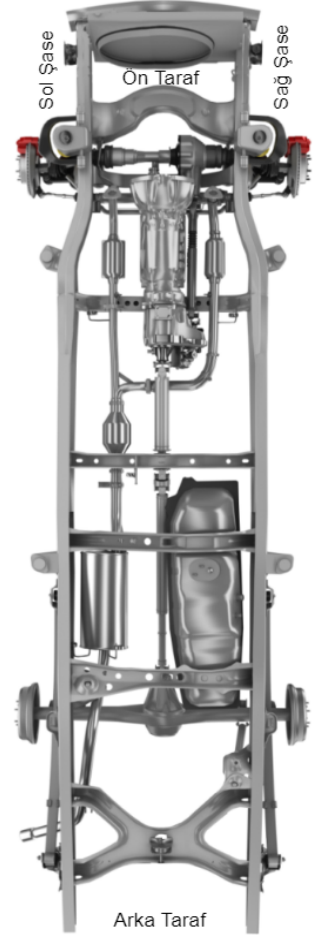
ARAÇ DİREK & ŞASİ KONTROLLERİ

Sol Orta Direk	Orijinal	Sol Ön Cam Direği	Orijinal
Sol Arka Üst Direk	Orijinal	Sol Ön Basamak	Orijinal
Sol Arka Basamak	Orijinal	Sol Ön Kapı İç Direk	Orijinal
Sol Çamurluk Kilit Karşılığı	Orijinal	Sol Üst Direk	Orijinal
Sağ Orta Direk	Değişen	Sağ Ön Cam Direği	Orijinal
Sağ Arka Üst Direk	Lokal Boyalı	Sağ Ön Basamak	Değişen
Sağ Arka Basamak	Değişen	Sağ Ön Kapı İç Direk	Lokal Boyalı
Sağ Çamurluk Kilit Karşılığı	Değişen	Sağ Üst Direk	Orijinal

Sol Şasi	
Sağ Şasi

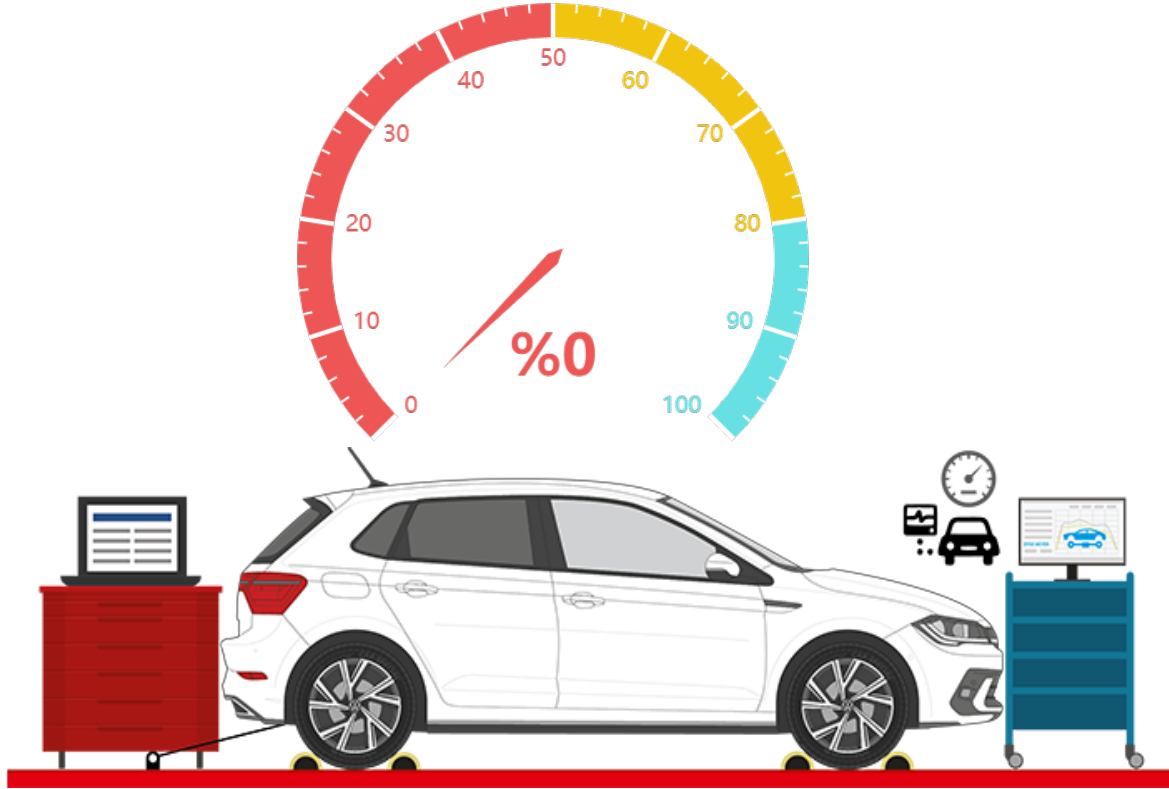
DYNO MOTOR PERFORMANS TEST SONUCU

Aracın Motor Gücü (KW)	96 KW - 129 BG
Ölçülen Motor Gücü (KW)	0 KW - 0 BG
Üretilen Anlık Performans (%)	% 0

MÜŞTERİ BİLGİSİ DÂHİLİNDE DYNO TEST YAPILMAMIŞTIR. YOL TESTİ YAPILDI.

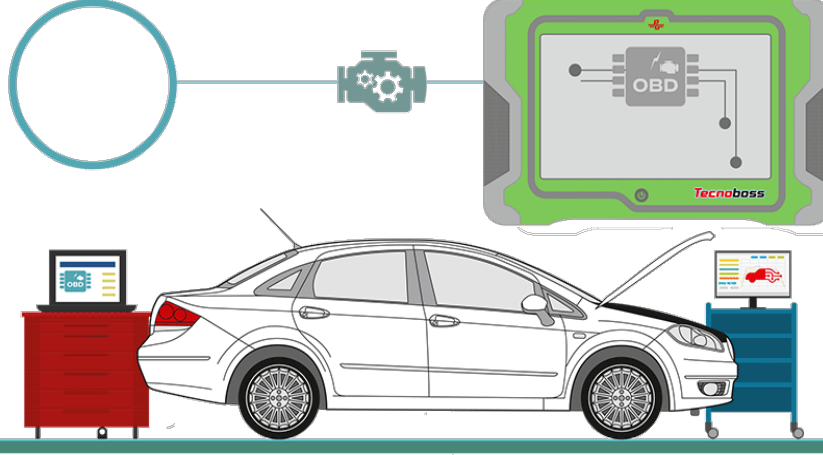
OBD ELEKTRONİK KONTROL SONUCU

95. ABS/ESP/ESR Fren Elektroniği Ecu/Obd Arıza Kaydı	Yok
96. Hava Yastığı Elektroniği Ecu/Obd Arıza Kaydı	Yok
97. Motor Elektroniği Ecu/Obd Arıza Kaydı	Yok
98. Dijital Klima Elektroniği Ecu/Obd Arıza Kaydı	Yok
99. Beyin Aktif Ve Pasif Arıza İncelemesi Ve Raporlaması	Yok
100. Kameralar	Yok
101. Yol Bilgisayarı	Çalışıyor
102. Gösterge Panel Elektronikleri	Çalışıyor
103. Klima Kontrol Paneli Elektronikleri	Çalışıyor
104. Direksiyon Kumanda Elektroniği	Çalışıyor
105. Multi Medya	Çalışıyor
106. Park Sensörü	Sağlam
107. Otomatik Şanzıman Elektroniği Ecu/Obd Arıza Kaydı	Yok
108. Akü	İyi
109. Radyo	Çalışıyor

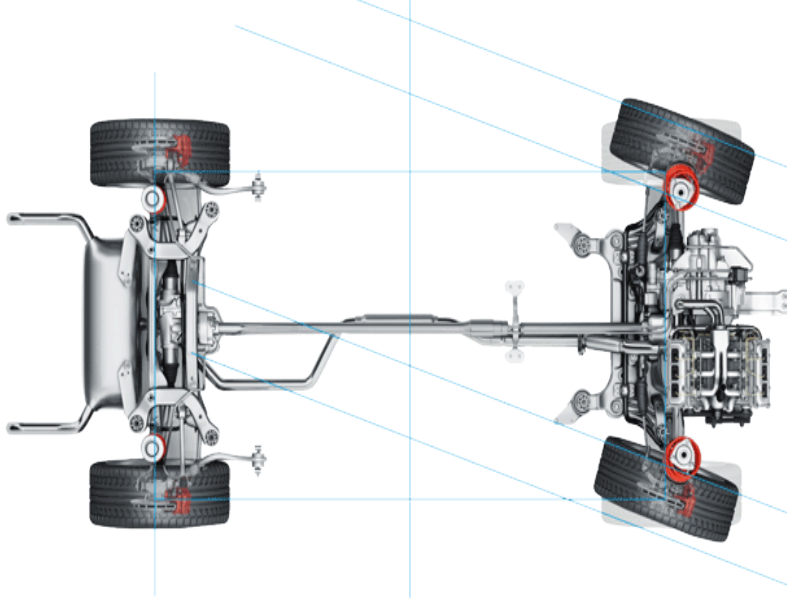
YANAL KAYMA TEST SONUCU

199. Yanal Kayma Değerleri

Pozitif
