# DYNOPLUS - İZMİR YOLU ŞB

Rapor tarihi : 2025-08-05 14:31:00

Rapor id : SP431DAD957

Alıcı: OTOPOİNT MOTORLU ARAÇLAR.. Araç: 34HEH510 - TMBAR8NX3PY157130 - SKODA Octavia 2023 Otomatik Benzin - Kilometre : 86305

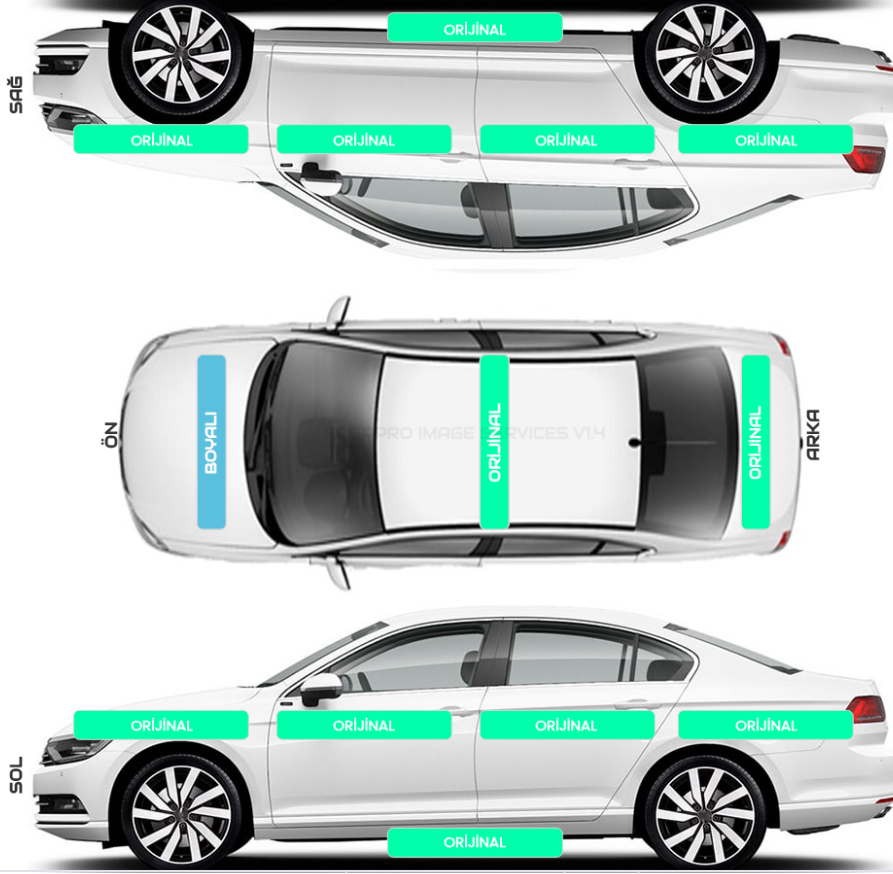
## KAPORTA VE BOYA KONTROLÜ

- O ORJİNAL
- B BOYALI
- IDB İÇ DIŞ BOYALI
- STB SÖK TAK BOYALI
- LB LOKAL BOYALI
- D DEĞİŞMİŞ
- ÇD ÇIKMA DEĞİŞMİŞ
- KSD KAPI SAÇI DEĞİŞMİŞ
- P PLASTİK
- K KAPLAMA
- C CAM
- PY PARÇA YOKTUR
- KS KASA
- ST SÖK TAK AYAR
- YB YARIM BOYALI
- İNB İNCE BOYALI

| ! | Alt taban kontrolü | Sürtmeler var. | ✓ | Havuz sacı kontrolü |

Aracın muhtelif yerlerinde minimal düzeyde ezik ve çizikler mevcut

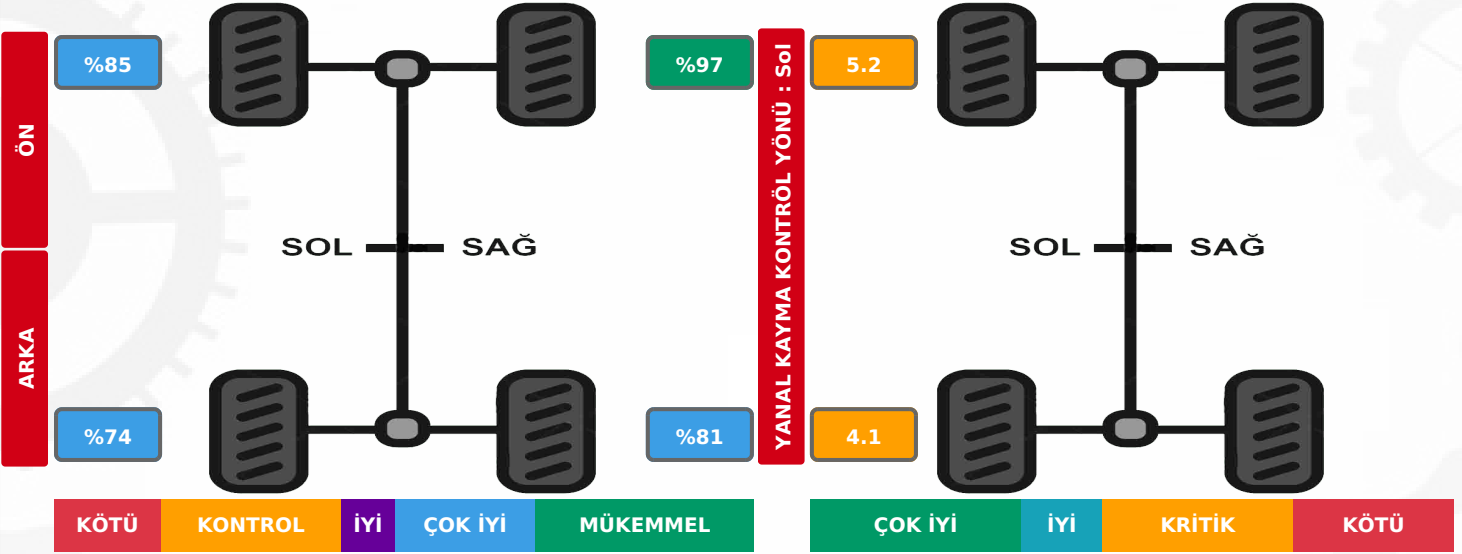
## YANAL KAYMA TEST SONUÇLARI

## SÜSPANSİYON TEST SONUÇLARI
