# DYNOPLUS - İZMİR YOLU ŞB

Rapor id : SP383GAA818

Alıcı: OTOPOİNT MOTORLU ARAÇLAR.. Araç: 34KKS526 - NM0CXXTTRCRA04027 - FORD Transit 2024 Manuel Dizel - Kilometre : 36511

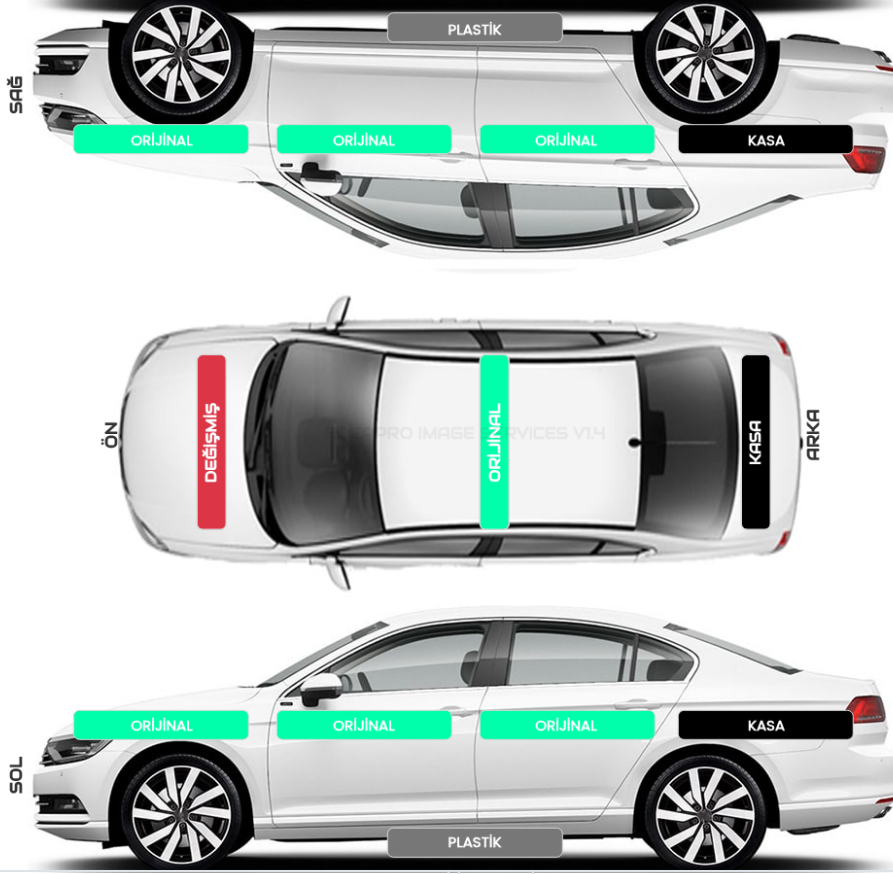
## KAPORTA VE BOYA KONTROLÜ

Aracın muhtelif yerlerinde minimal düzeyde ezik ve çizikler mevcut
