# DYNOPLUS - İZMİR YOLU ŞB

Alıcı: OTOPOINT MOTORLU ARAÇLAR.. Araç: 34HOL480 - WF0MXXGCHMPT26269 - FORD Focus 2023 Otomatik Dizel - Kilometre : 91058

## KAPORTA VE BOYA KONTROLÜ

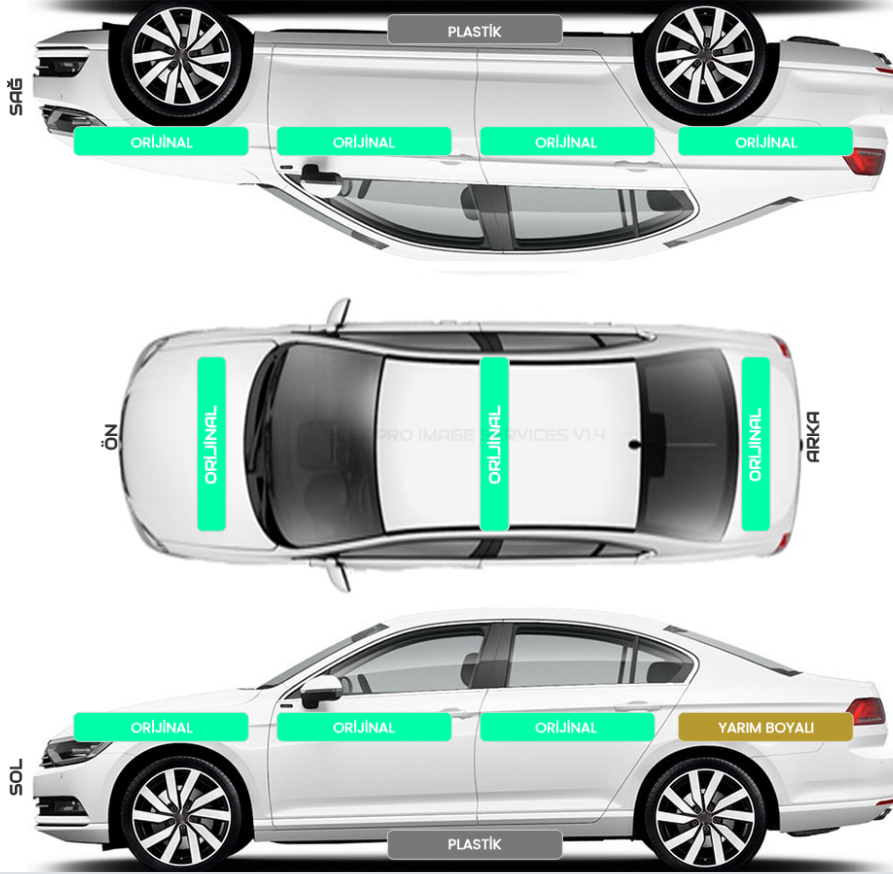
Sağ arka çamurlukta boyasız göçük düzeltme mevcut  
Araçın muhtelif yerlerinde minimal düzeyde ezik ve çizikler mevcut
