# DYNOPLUS - İZMİR YOLU ŞB

Rapor tarihi : 2025-09-08 14:44:53

Alıcı: OTOPOİNT MOTORLU ARAÇLAR.. Araç: 34GPV998 - NM435600006Z42490 - FIAT Egea 2023 Otomatik Dizel - Kilometre : 57411

## KAPORTA VE BOYA KONTROLÜ

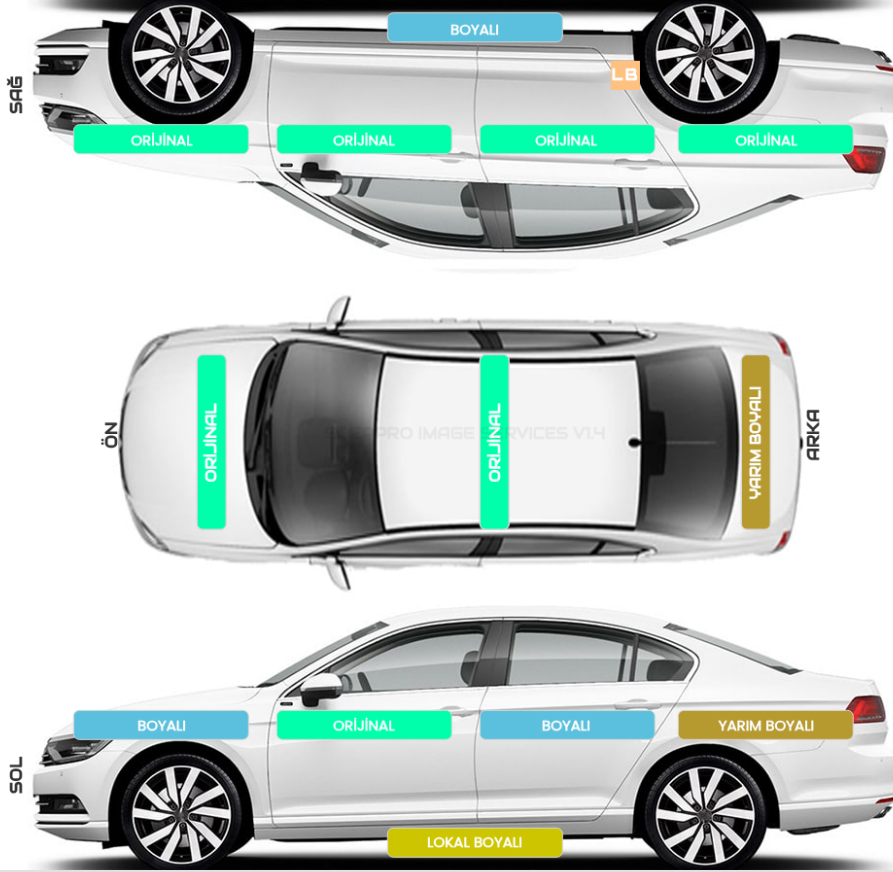
LB= Lokal boyalı bölge

Sol ön far değişmiş  
Sağ arka kapıda boyasız göçük düzeltme mevcut  
Araçın muhtelif yerlerinde minimal düzeyde ezik ve çizikler mevcut

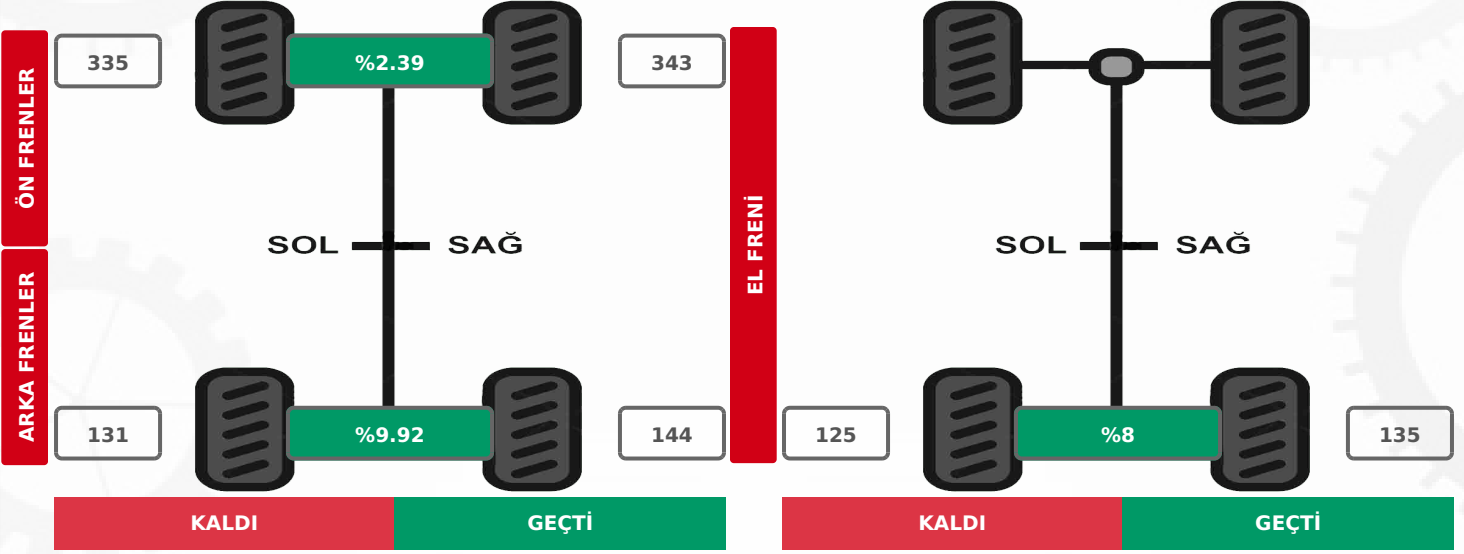
## FREN SÜSPANSİYON VE YANAL KAYMA

## SÜSPANSİYON TEST SONUÇLARI
