# DYNOPLUS - İZMİR YOLU ŞB

Araç: 34NDM291 - WF02N1ERX2SU00868 - FORD Coruier Manuel Dizel - Kilometre : 23744

## KAPORTA VE BOYA KONTROLÜ

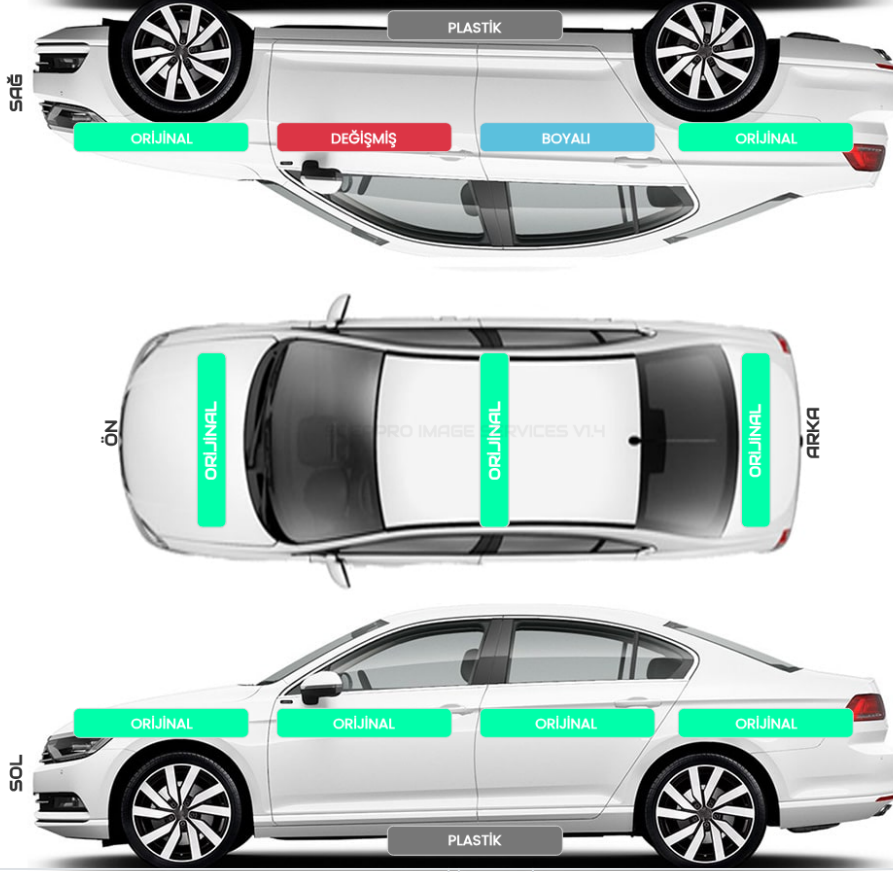
Aracın muhtelif yerlerinde minimal düzeyde ezik ve çizikler mevcut
