# DYNOPLUS - İZMİR YOLU ŞB

Rapor tarihi : 2025-04-28 17:42:17

Rapor id : SP320HGA259

Alıcı: OTOPOİNT MOTORLU ARAÇLAR.. Araç: 34HVV507 - WF02N1ER92PP65433 - FORD Transit tourneo 2024 Manuel Dizel - Kilometre : 22488

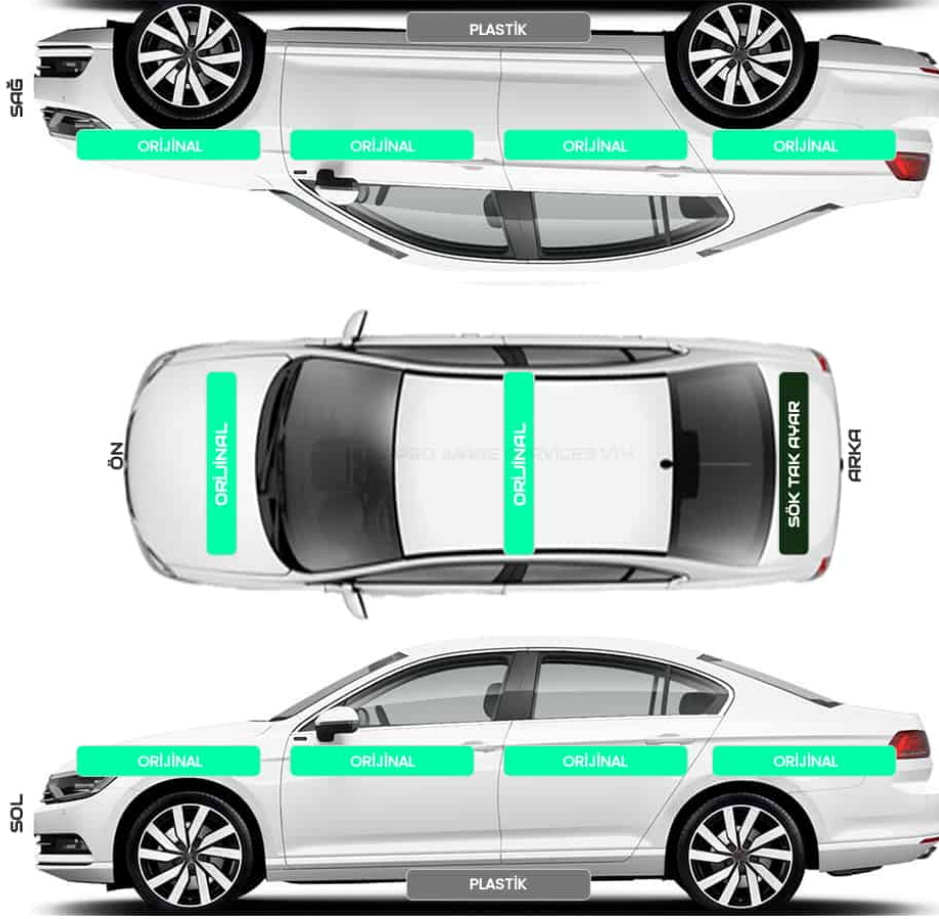
## KAPORTA VE BOYA KONTROLÜ

- O ORJİNAL
- B BOYALI
- IDB İÇ DIŞ BOYALI
- STB SÖK TAK BOYALI
- LB LOKAL BOYALI
- D DEĞİŞMİŞ
- ÇD ÇIKMA DEĞİŞMİŞ
- KSD KAPI SAÇI DEĞİŞMİŞ
- P PLASTİK
- K KAPLAMA
- C CAM
- PY PARÇA YOKTUR
- KS KASA
- ST SÖK TAK AYAR
- YB YARIM BOYALI
- İNB İNCE BOYALI

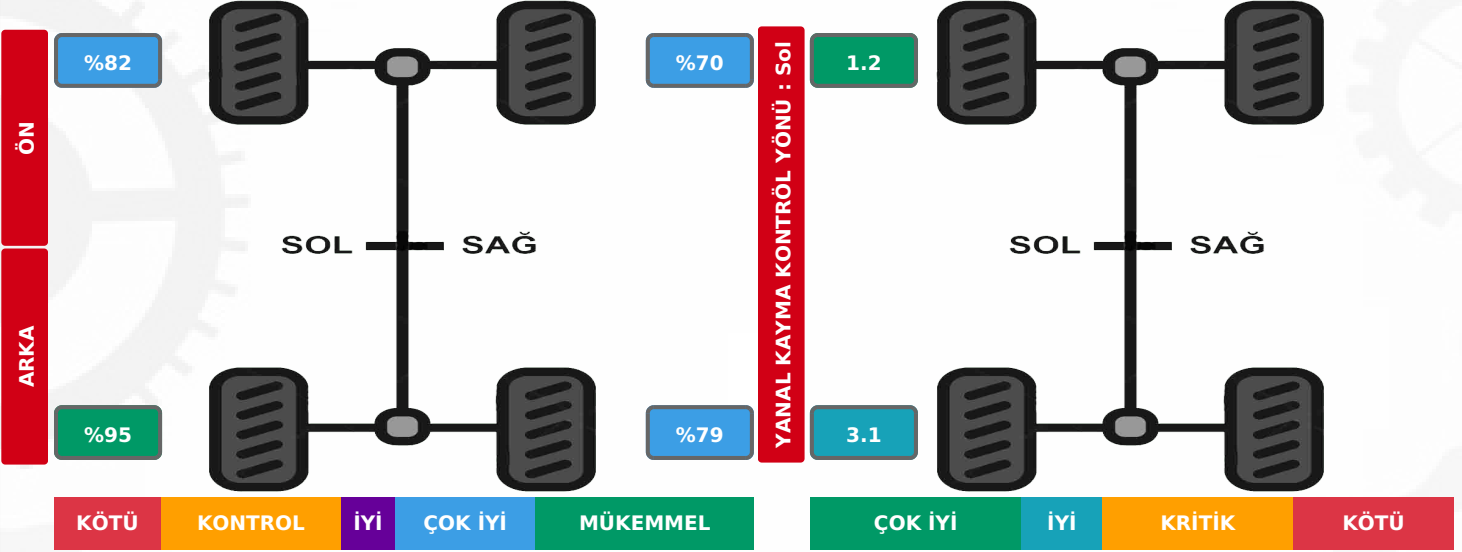
## YANAL KAYMA TEST SONUÇLARI

## SÜSPANSİYON TEST SONUÇLARI
