# DYNOPLUS - İZMİR YOLU ŞB

Rapor tarihi : 2025-09-05 13:07:53

Rapor id : SP270FHH356

Alıcı: OTOPOİNT MOTORLU ARAÇLAR.. Araç: 77ADR201 - NLHBL81G3RZ578538 - HYUNDAİ Bayon 2024 Otomatik Benzin - Kilometre : 30789

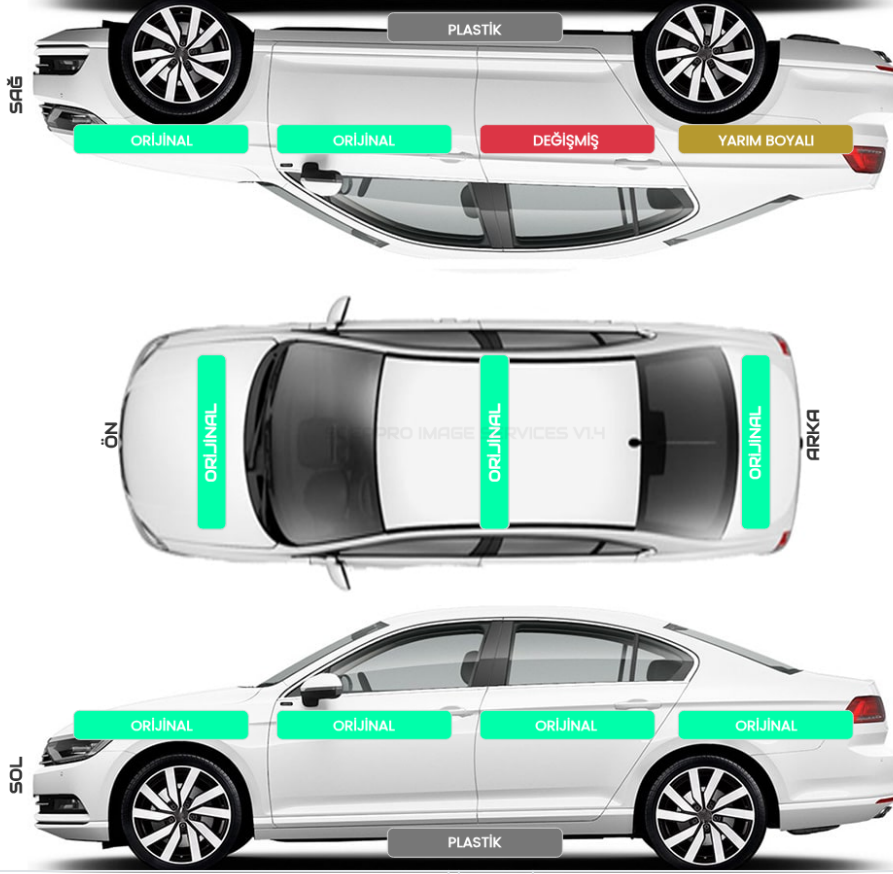
## KAPORTA VE BOYA KONTROLÜ

Sağ arka çamurluk iç dış boyalı  
Araçın muhtelif yerlerinde minimal düzeyde ezik ve çizikler mevcut
