EKSPERTİZ NO 20261005094417

PLAKA 34MLU756

PLAKA : 34MLU756  
MARKA : FORD  
MODEL : TRANSIT  
ÜRETİM YILI : 2023  
ŞASE NO : NM0MXXTRMPS18646  
MOTOR HACMI : 1995 cc  
MOTOR GÜCÜ : 165 hp  
VİTES TÜRÜ : Manuel  
YAKIT TÜRÜ : Dizel  
ARAÇ RENGİ : BEYAZ  
GİRİŞ KİLOMETRE : 84.517  
ÇIKIŞ KİLOMETRE : 84.517  
GİRİŞ TARİHİ : 05.10.2026 09:44  
ÇIKIŞ TARİHİ : 05.10.2026 09:51

**OTOPOINT MOTORLU ARAÇLAR FULL EKSPERTİZ  
İÇERİĞİ**

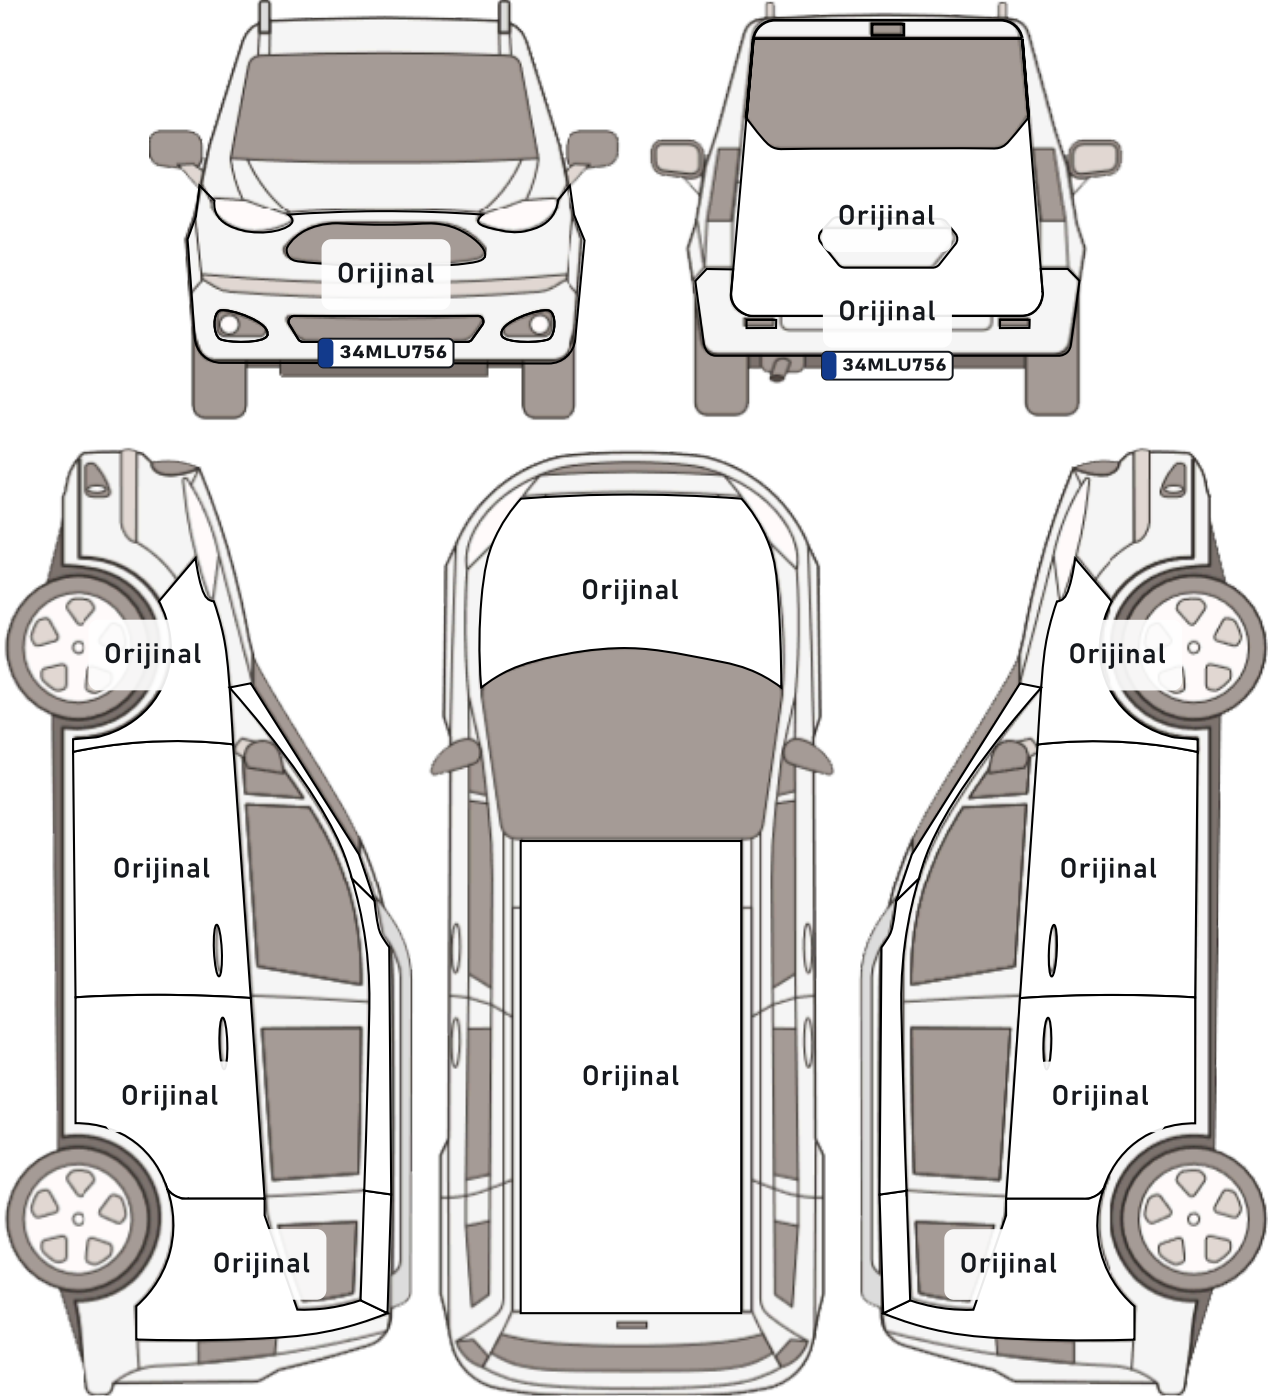
BOYA KAPORTA DIŞ KONTROLLER

BOYA KAPORTA KONTROLLERİ 2 SAYFADAN OLUŞMAKTADIR.

**KAPORTADA BOYA VEYA DEĞİŞEN PARÇA TESPİT EDİLMEDİ**

ARACIN MUHTELİF YERLERİNDE BOYASIZ DÜZELTME MEVCUT
