# DYNOPLUS - İZMİR YOLU ŞB

Alıcı: OTOPOİNT MOTORLU ARAÇLAR.. Araç: 34KKU524 - WF02N1ER62RA27757 - FORD Coruier 2024 Manuel Dizel - Kilometre : 43173

## KAPORTA VE BOYA KONTROLÜ

## MOTOR VE MEKANİK KONTROLLER

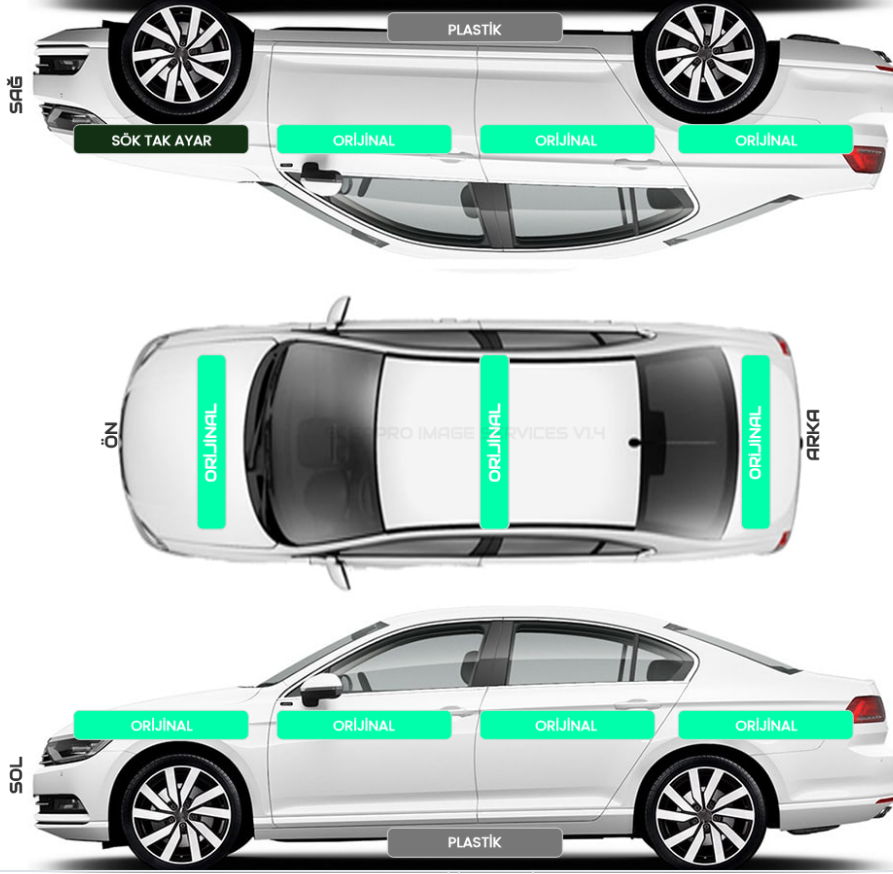
Bagaj kapağı iç döşemesi altında kalan ayar civatalarında fabrikasyon ayar izleri mevcuttur  
Ön cam değişmiş  
Araçın muhtelif yerlerinde minimal düzeyde ezik ve çizikler mevcut
