Sayfa : 1 / 15  
EKSPERTİZ BİLGİLENDİRME SAYFASI

İşlem Tarihi:	01.08.2024   16:24:01 - 16:31:10	Şasi No:	NM0MXXTACMPS47030
Marka :	FORD	Model	TORNEO COURİER / 2023

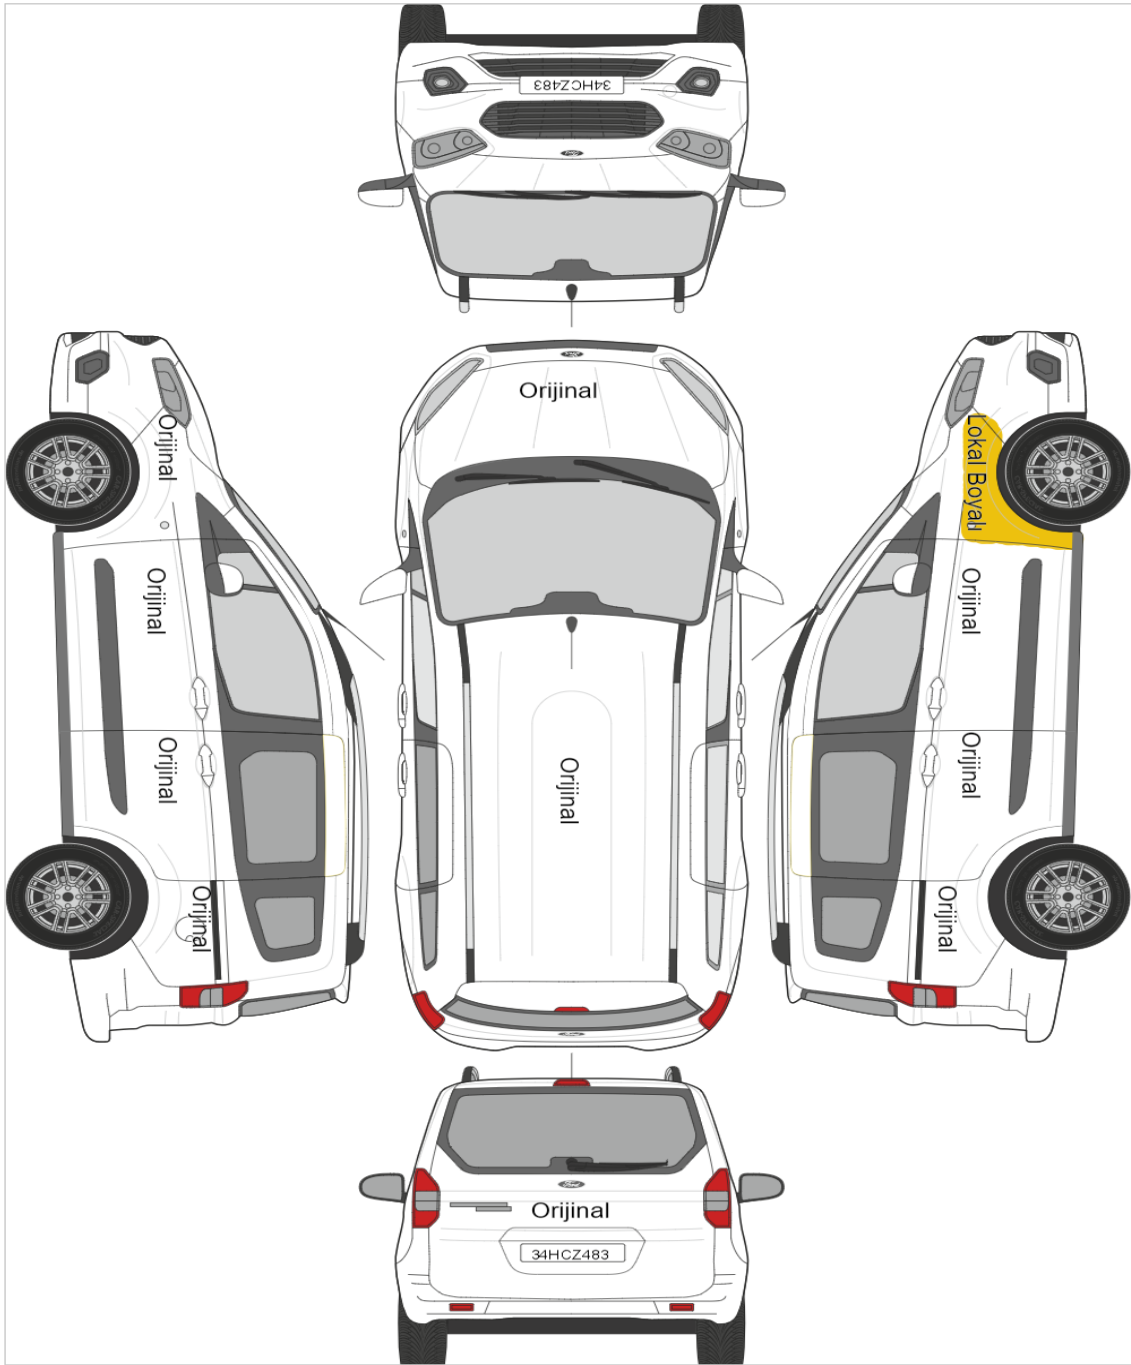
#### BOYA KAPORTA DIŞ KONTROLLER

BOYALI	DEĞİŞEN	LOKAL BOYALI	ORİJİNAL	BOYALI İŞLEMLİ	DOLU GÖÇÜĞÜ	HASARLI	EZİK GÖÇÜK	SÖKÜLÜP TAKILMIŞ

60. Sol Ön Şasi	Orijinal
61. Sağ Ön Şasi	Orijinal
62. Güneş Yanığı	Yok
63. Podye Sol	Orijinal
64. Podye Sağ	Orijinal
65. Amortisör Kulesi Sol	Orijinal
66. Amortisör Kulesi Sağ	Orijinal
67. Sol Üst Direk	Orijinal
68. Sağ Üst Direk	Orijinal
69. Sol Ön Direk	Orijinal
70. Sağ Ön Direk	Orijinal
71. Sol Kapı Orta Direk	Orijinal
72. Sağ Kapı Orta Direk	Orijinal
73. Sol Arka Çamurluk Kilit Karşılığı	Orijinal
74. Sağ Arka Çamurluk Kilit Karşılığı	Orijinal
75. Sol Alt Marşpiyel	Plastik Kaplama
76. Sağ Alt Marşpiyel	Plastik Kaplama
77. Ön Panel	Plastik
78. Arka Panel	Orijinal
79. Ön Tampon	Plastik
80. Arka Tampon	Plastik
81. Taban Sacı	Sağlam
82. Bagaj İç Havuz Sacı	Orijinal
83. Sağ Ön Çamurluk Davlumbazı	Sağlam
84. Sol Ön Çamurluk Davlumbazı	Sağlam
85. Sağ Arka Çamurluk Davlumbazı	Sağlam
86. Sol Arka Çamurluk Davlumbazı	Sağlam
87. Çizik/Gamze/Göçükler	! Var

ÖN TAMPON ALT PLASTİKLERİ KIRIK.

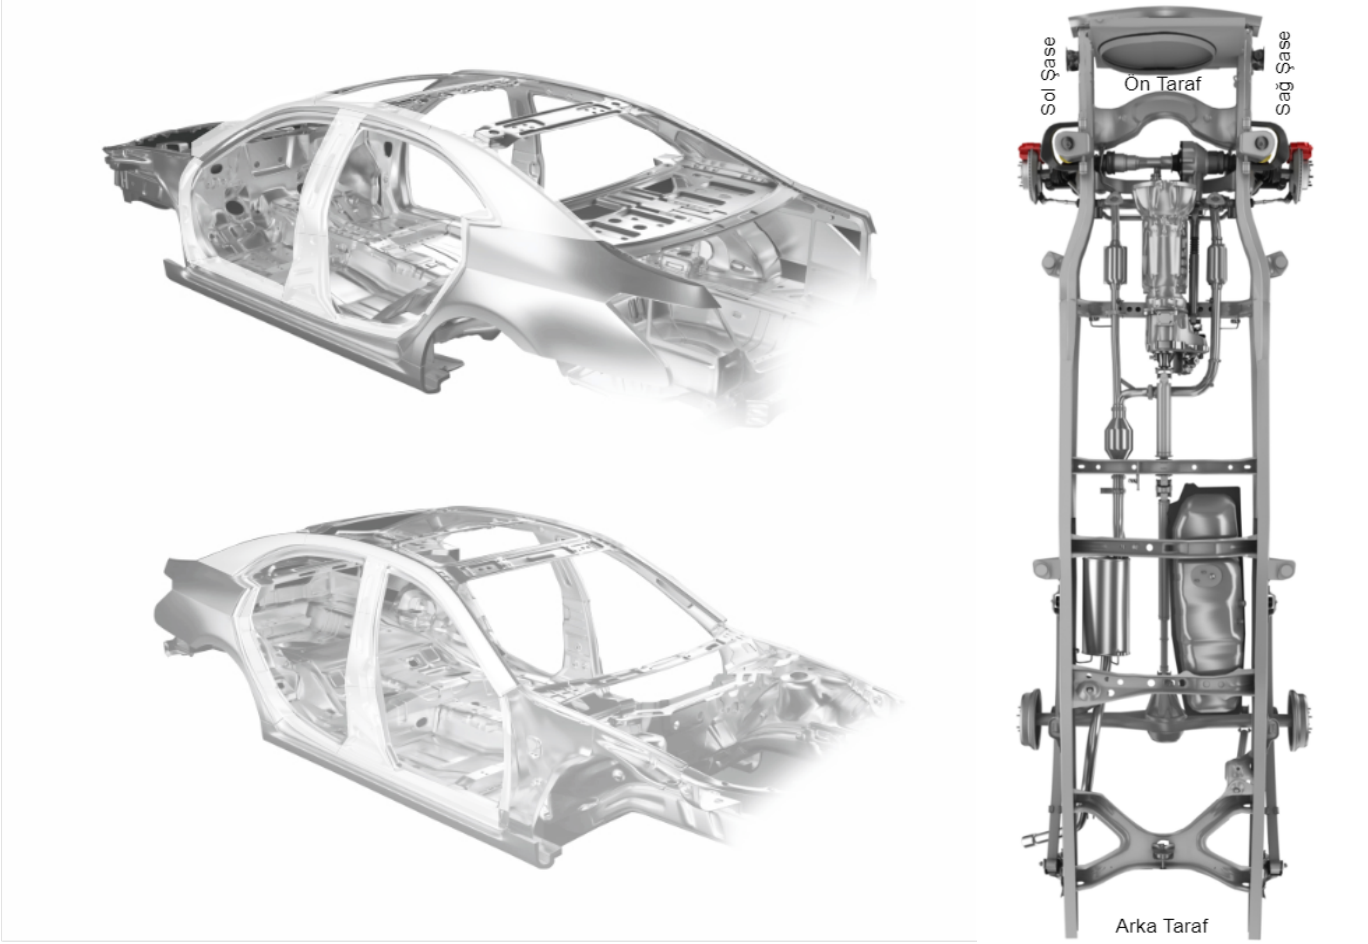
### ARAÇ DİREK & ŞASI KONTROLLERİ

Sol Orta Direk	Orijinal	Sol Ön Cam Direği	Orijinal
Sol Arka Üst Direk	Orijinal	Sol Ön Basamak	Orijinal
Sol Arka Basamak	Orijinal	Sol Ön Kapı İç Direk	Orijinal
Sol Çamurluk Kilit Karşılığı	Orijinal	Sol Üst Direk	Orijinal
Sağ Orta Direk	Orijinal	Sağ Ön Cam Direği	Orijinal
Sağ Arka Üst Direk	Orijinal	Sağ Ön Basamak	Orijinal
Sağ Arka Basamak	Orijinal	Sağ Ön Kapı İç Direk	Orijinal
Sağ Çamurluk Kilit Karşılığı	Orijinal	Sağ Üst Direk	Orijinal

Sol Şasi	
Sağ Şasi
