# DYNOPLUS - İZMİR YOLU ŞB

Rapor id : SP457DEH438

Alıcı: OTOPOİNT MOTORLU ARAÇLAR.. Araç: 34KLB726 - WF02N1ER72RR00915 - FORD Transit tourneo 2024 Manuel Dizel - Kilometre : 22968

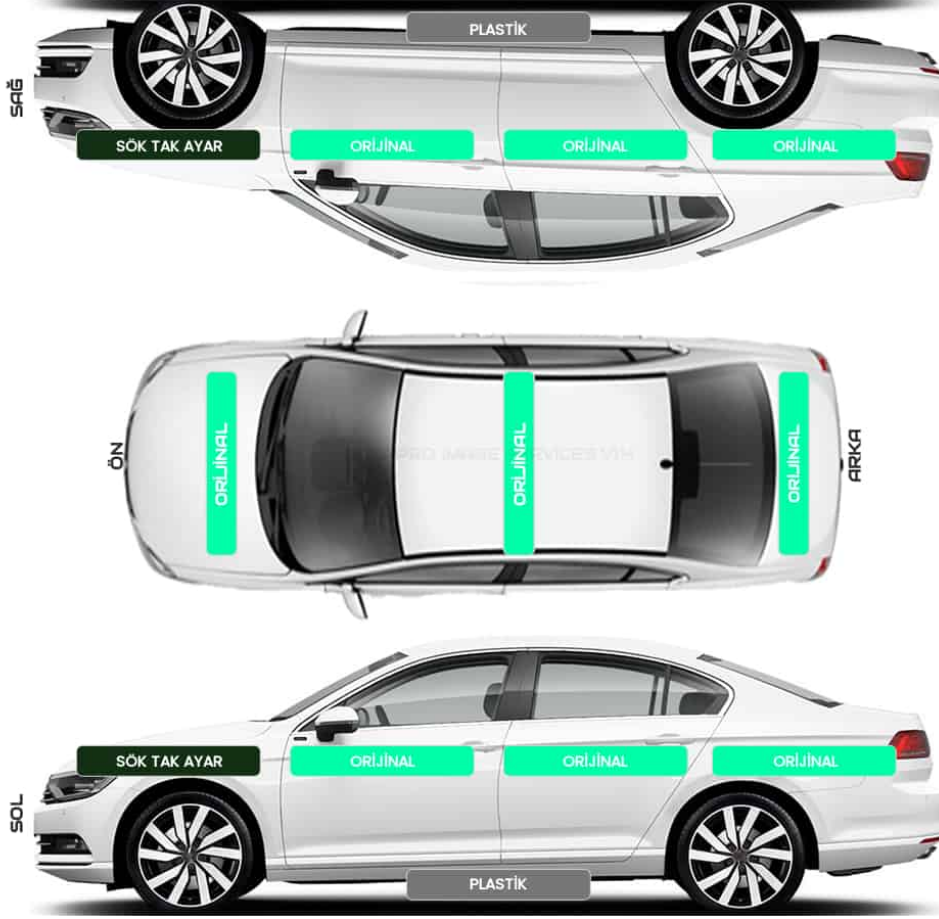
## KAPORTA VE BOYA KONTROLÜ

- O ORJİNAL
- B BOYALI
- IDB İÇ DIŞ BOYALI
- STB SÖK TAK BOYALI
- LB LOKAL BOYALI
- D DEĞİŞMİŞ
- ÇD ÇIKMA DEĞİŞMİŞ
- KSD KAPI SAÇI DEĞİŞMİŞ
- P PLASTİK
- K KAPLAMA
- C CAM
- PY PARÇA YOKTUR
- KS KASA
- ST SÖK TAK AYAR
- YB YARIM BOYALI
- İNB İNCE BOYALI

ARACIN MUHTELİF YERLERİNDE MİNİMAL DÜZEYDE EZİK VE ÇİZİKLER MEVCUT
