Rapor tarihi : 2025-03-26 14:06:00

Rapor id : SP781GCB313

Alıcı: OTOPOİNT MOTORLU ARAÇLAR.. Araç: 34HFT447 - NM435600006Z99493 - FIAT EGEEA 2023 Otomatik Hybrid - Kilometre : 21515

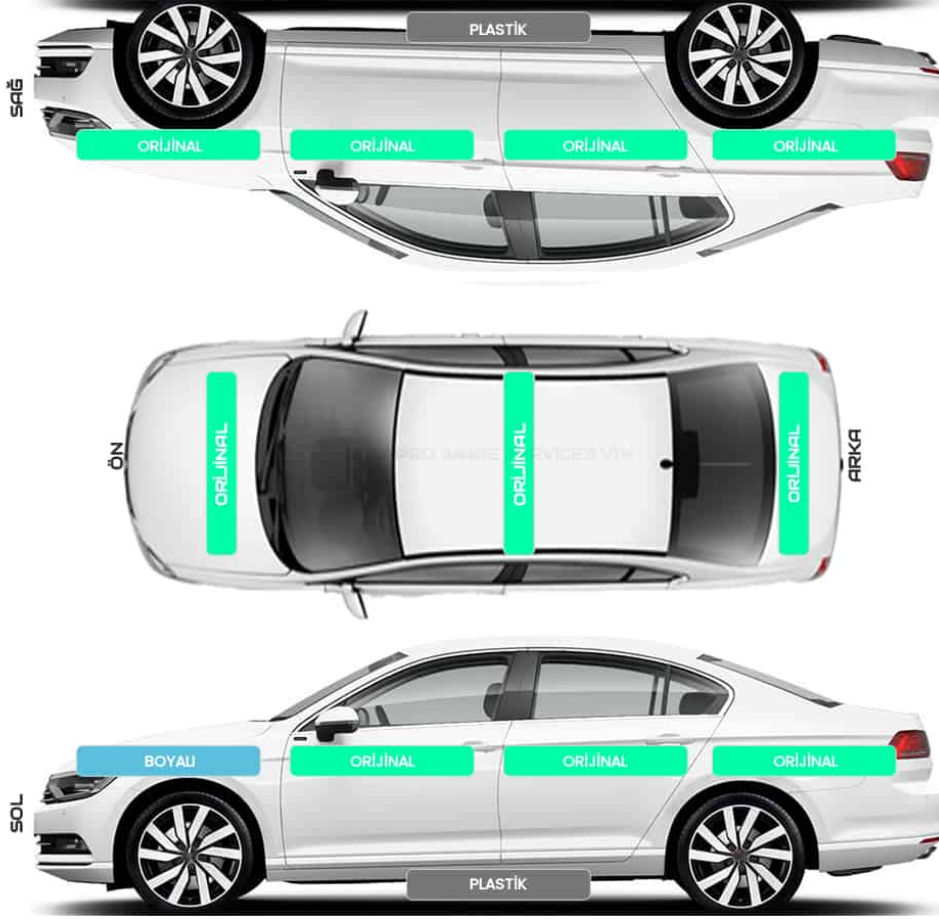
KAPORTA VE BOYA KONTROLÜ

- O** ORJİNAL
- B** BOYALI
- İDB** İÇ DIŞ BOYALI
- STB** SÖK TAK BOYALI
- LB** LOKAL BOYALI
- D** DEĞİŞMİŞ
- ÇD** ÇIKMA DEĞİŞMİŞ
- KSD** KAPI SAÇI DEĞİŞMİŞ
- P** PLASTİK
- K** KAPLAMA
- C** CAM
- PY** PARÇA YOKTUR
- KS** KASA
- ST** SÖK TAK AYAR
- YB** YARIM BOYALI

Aracın muhtelif yerlerinde minimal düzeyde ezik ve çizikler mevcut
