# DYNOPLUS - İZMİR YOLU ŞB

Alıcı: OTOPOİNT MOTORLU ARAÇLAR.. Araç: 34MBJ933 - NM43560000U219296 - FIAT Cross 2024 Otomatik Dizel - Kilometre : 36732

## KAPORTA VE BOYA KONTROLÜ

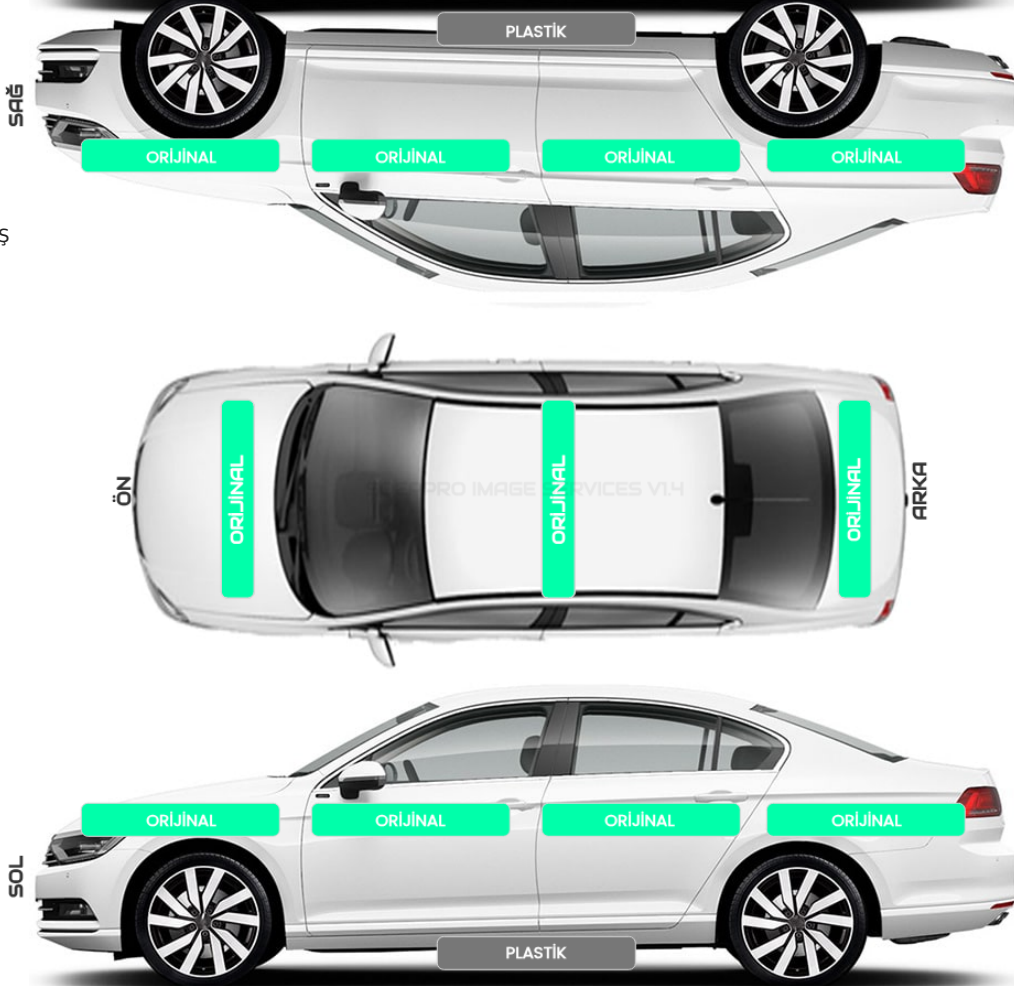
Araçın muhtelif yerlerinde minimal düzeyde ezik ve çizikler mevcut  
Sağ ön far değişmiş
