# DYNOPLUS - İZMİR YOLU ŞB

Rapor tarihi : 2026-02-25 16:28:00

Rapor id : SP110ACD958

Alıcı: OTOPOİNT MOTORLU ARAÇLAR.. Araç: 34FYM142 - NM435600006X80960 - FIAT Egea 2022 Otomatik Dizel - Kilometre : 90903

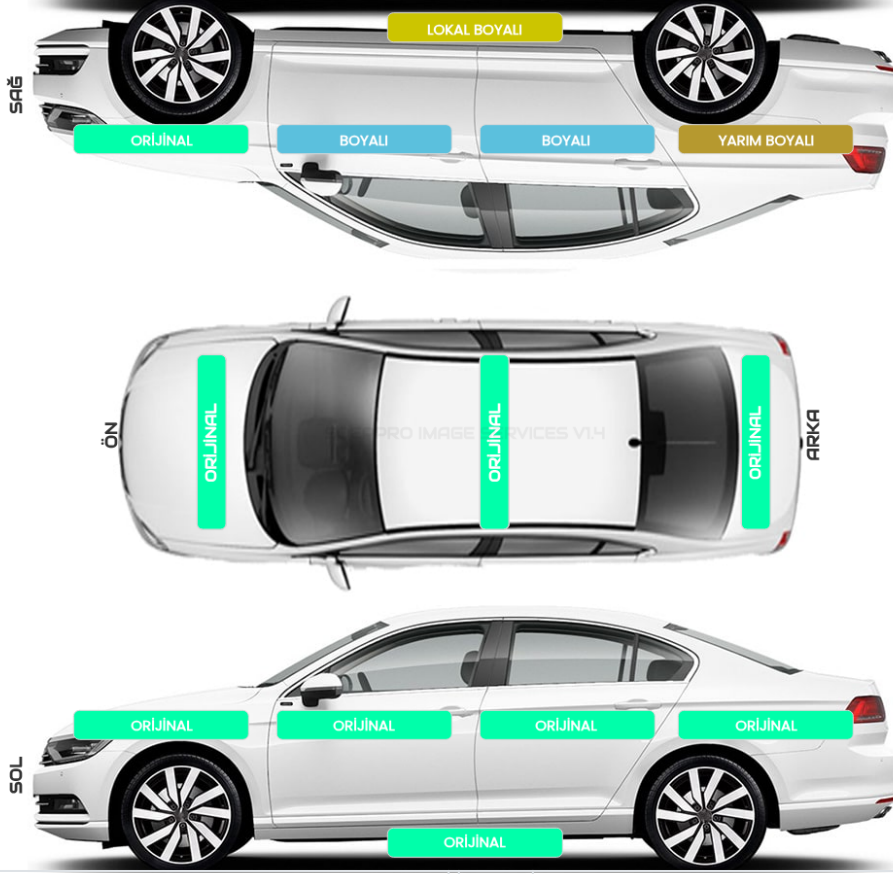
## KAPORTA VE BOYA KONTROLÜ

Aracın muhtelif yerlerinde minimal düzeyde ezik ve çizikler mevcut
