Sayfa : 1 / 18
EKSPERTİZ BİLGİLENDİRME SAYFASI

- NM435600006X88143 şasi numaralı araca ait ekspertiz raporudur.
- Rapor bilgilendirme sayfası dahil olmak üzere toplam 18 sayfadan oluşmaktadır. Orijinalliğini tüm sayfalarda bulunan karekodları okutarak sorgulayabilirsiniz.
- İşbu rapor Bursa Net Ekspertiz Otomotiv Servis Hizm. San.ve Tic. Ltd. Şti Alaeddin bey Mah. Ay Fatma Cad Mese-5 İş Merkezi C Blok No: 5 C/B, 16120 Nilüfer/Bursa VD:ÇEKİRGE VN:1911231291 TEL:05013410020
- 0224 441 00 20 tarafından düzenlenmiştir.

İşlem Tarihi:	05.10.2024 08:50:13 - 11:36:00	Şasi No:	NM435600006X88143
Marka :	TOFAS-FIAT	Model	EGEA CROSS STREET 1.6 M.JET 130 DCT / 2022

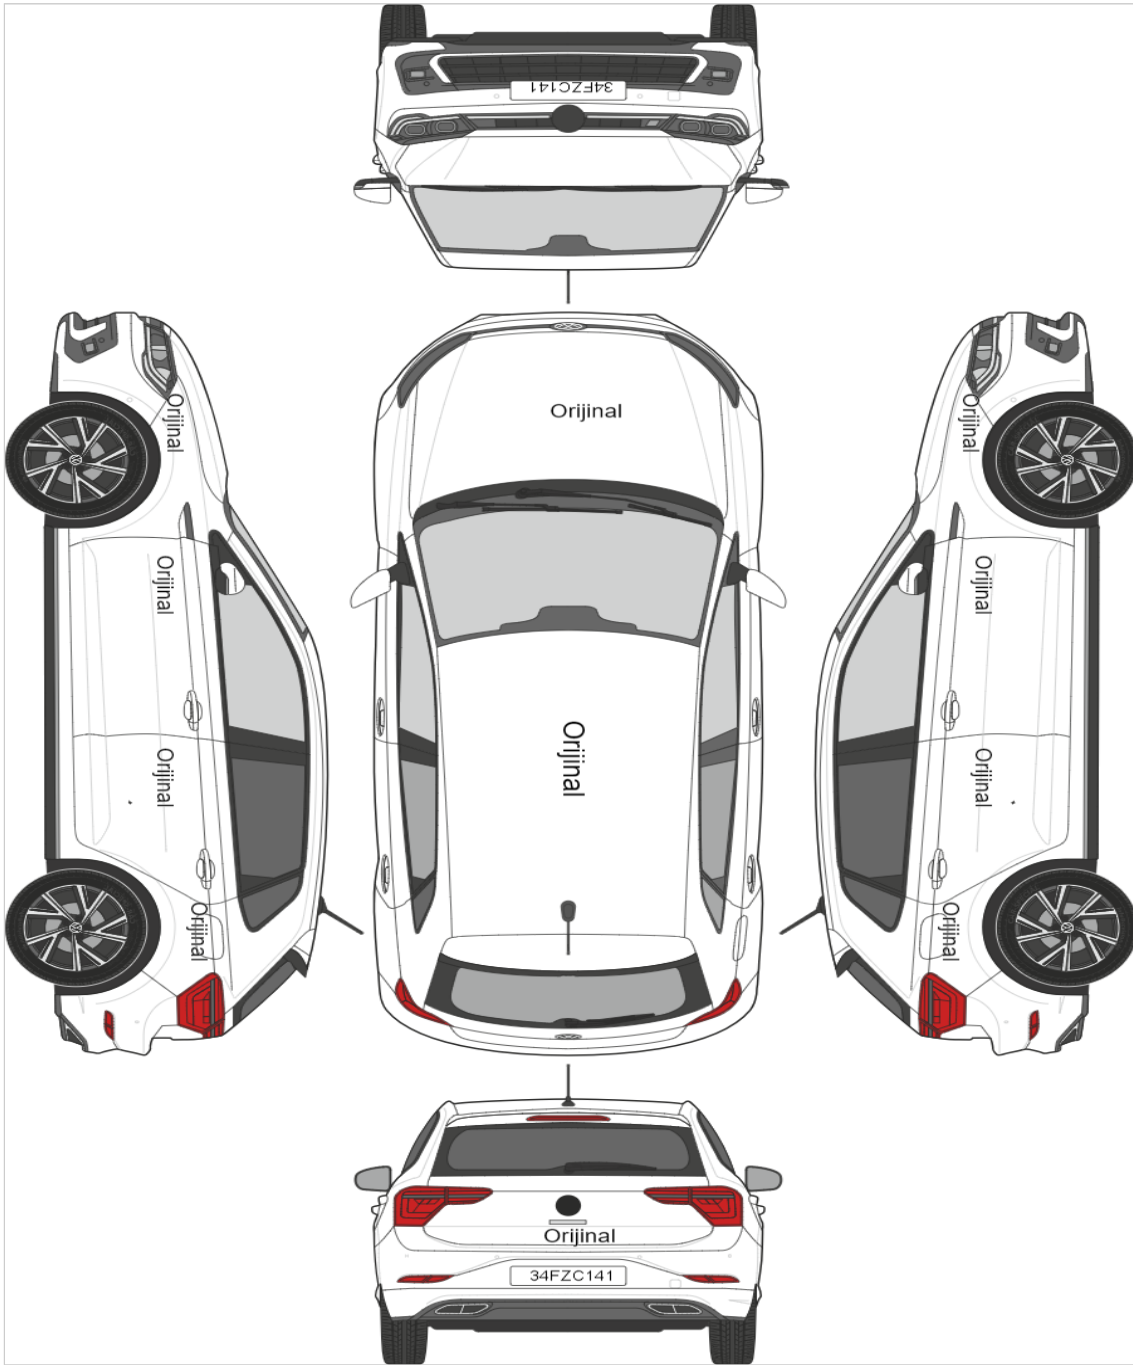
BOYA KAPORTA DIŞ KONTROLLER

BOYALI	DEĞİŞEN	LOKAL BOYALI	ORİJİNAL	BOYALI İŞLEMLİ	DOLU GÖÇÜĞÜ	HASARLI	EZİK GÖÇÜK	SÖKÜLÜP TAKILMIŞ
--------	---------	--------------	----------	----------------	-------------	---------	------------	------------------

BOYA KAPORTA KONTROLLERİ 2 SAYFADAN OLUŞMAKTADIR

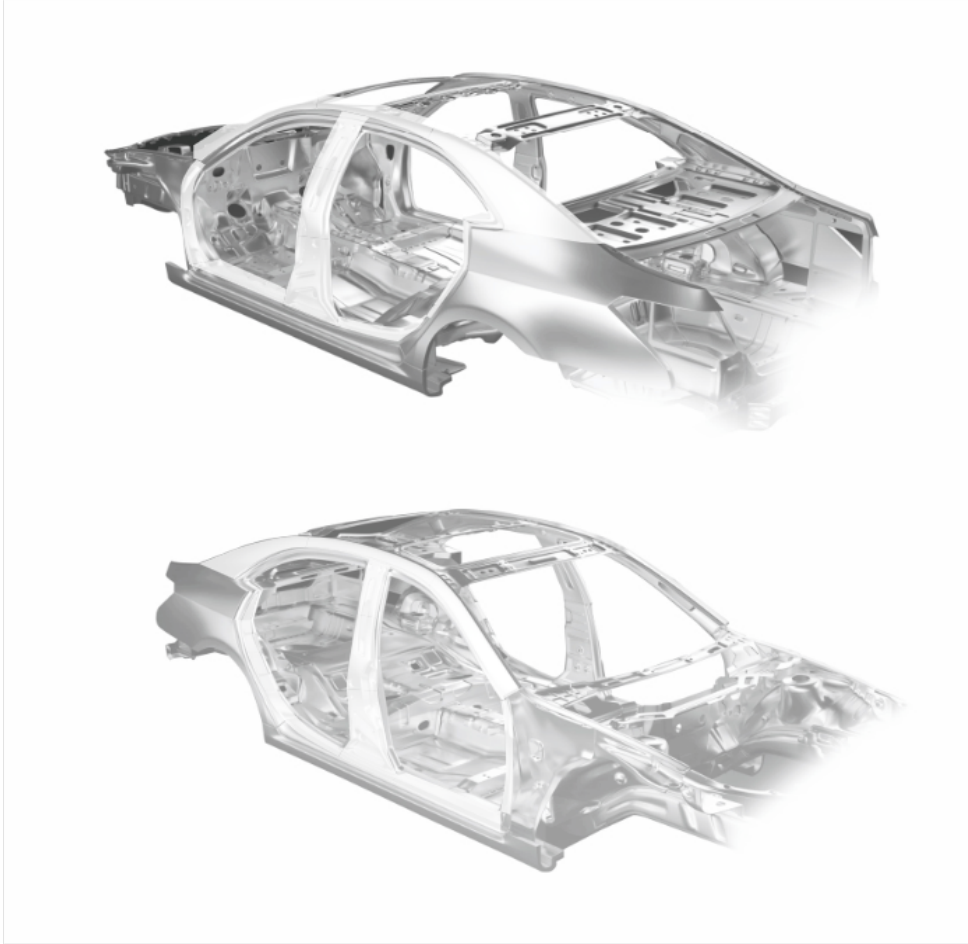
ARAÇ DİREK & ŞASİ KONTROLLERİ

DİREK KONTROL SONUÇLARI

Sol Orta Direk	Orijinal	Sol Ön Cam Direği	Orijinal
Sol Arka Üst Direk	Orijinal	Sol Ön Basamak	Orijinal
Sol Arka Basamak	Orijinal	Sol Ön Kapı İç Direk	Orijinal
Sol Çamurluk Kilit Karşılığı	Orijinal	Sol Üst Direk	Orijinal
Sağ Orta Direk	Orijinal	Sağ Ön Cam Direği	Orijinal
Sağ Arka Üst Direk	Orijinal	Sağ Ön Basamak	Orijinal
Sağ Arka Basamak	Orijinal	Sağ Ön Kapı İç Direk	Orijinal
Sağ Çamurluk Kilit Karşılığı	Orijinal	Sağ Üst Direk	Orijinal

ŞASİ KONTROL SONUÇLARI

Sol Şasi	
Sağ Şasi

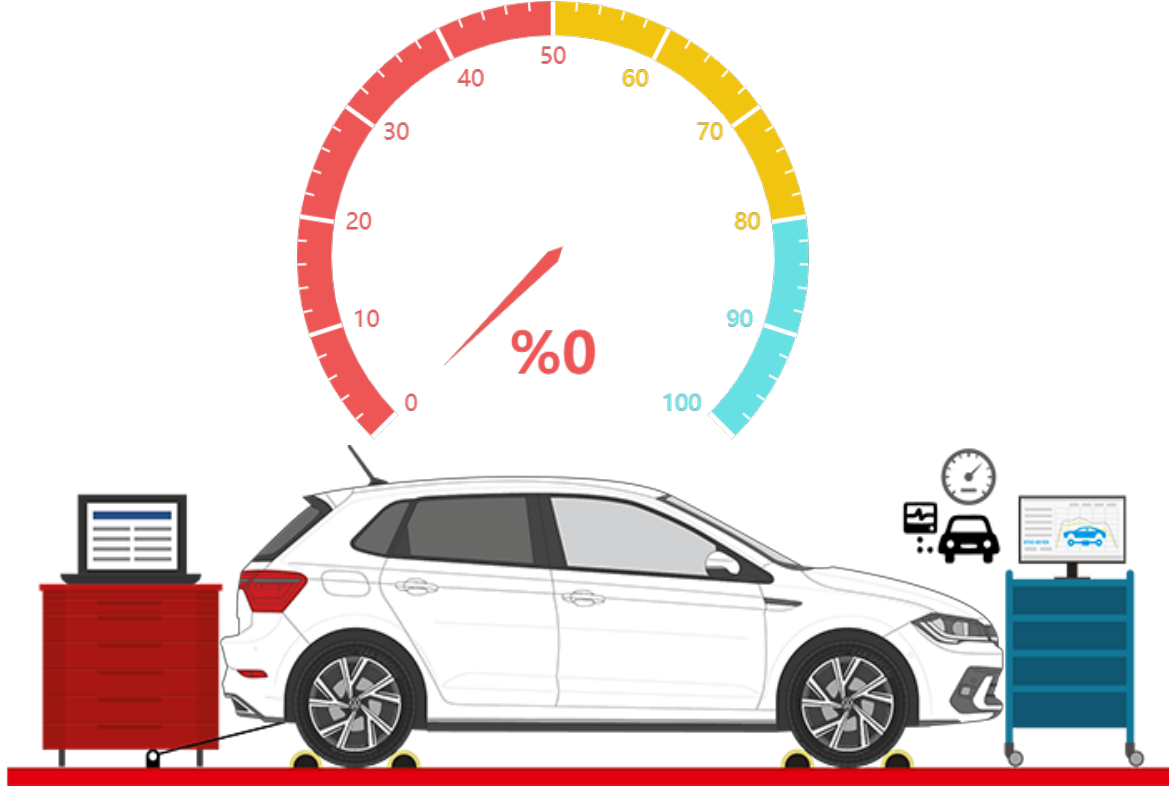
DYNO MOTOR PERFORMANS TEST SONUCU

Aracın Motor Gücü (KW)	96 KW - 129 BG
Ölçülen Motor Gücü (KW)	0 KW - 0 BG
Üretilen Anlık Performans (%)	% 0

MÜŞTERİ BİLGİSİ DÂHİLİNDE DYNO TEST YAPILMAMIŞTIR. YOL TESTİ YAPILDI.
