Sayfa : 1 / 15
EKSPERTİZ BİLGİLENDİRME SAYFASI

İşlem Tarihi:	26.07.2024 13:40:44 - 13:46:36	Şasi No:	NM0MXXTACMNJ43404
Marka :	FORD	Model	TORNEO COURIER / 2022

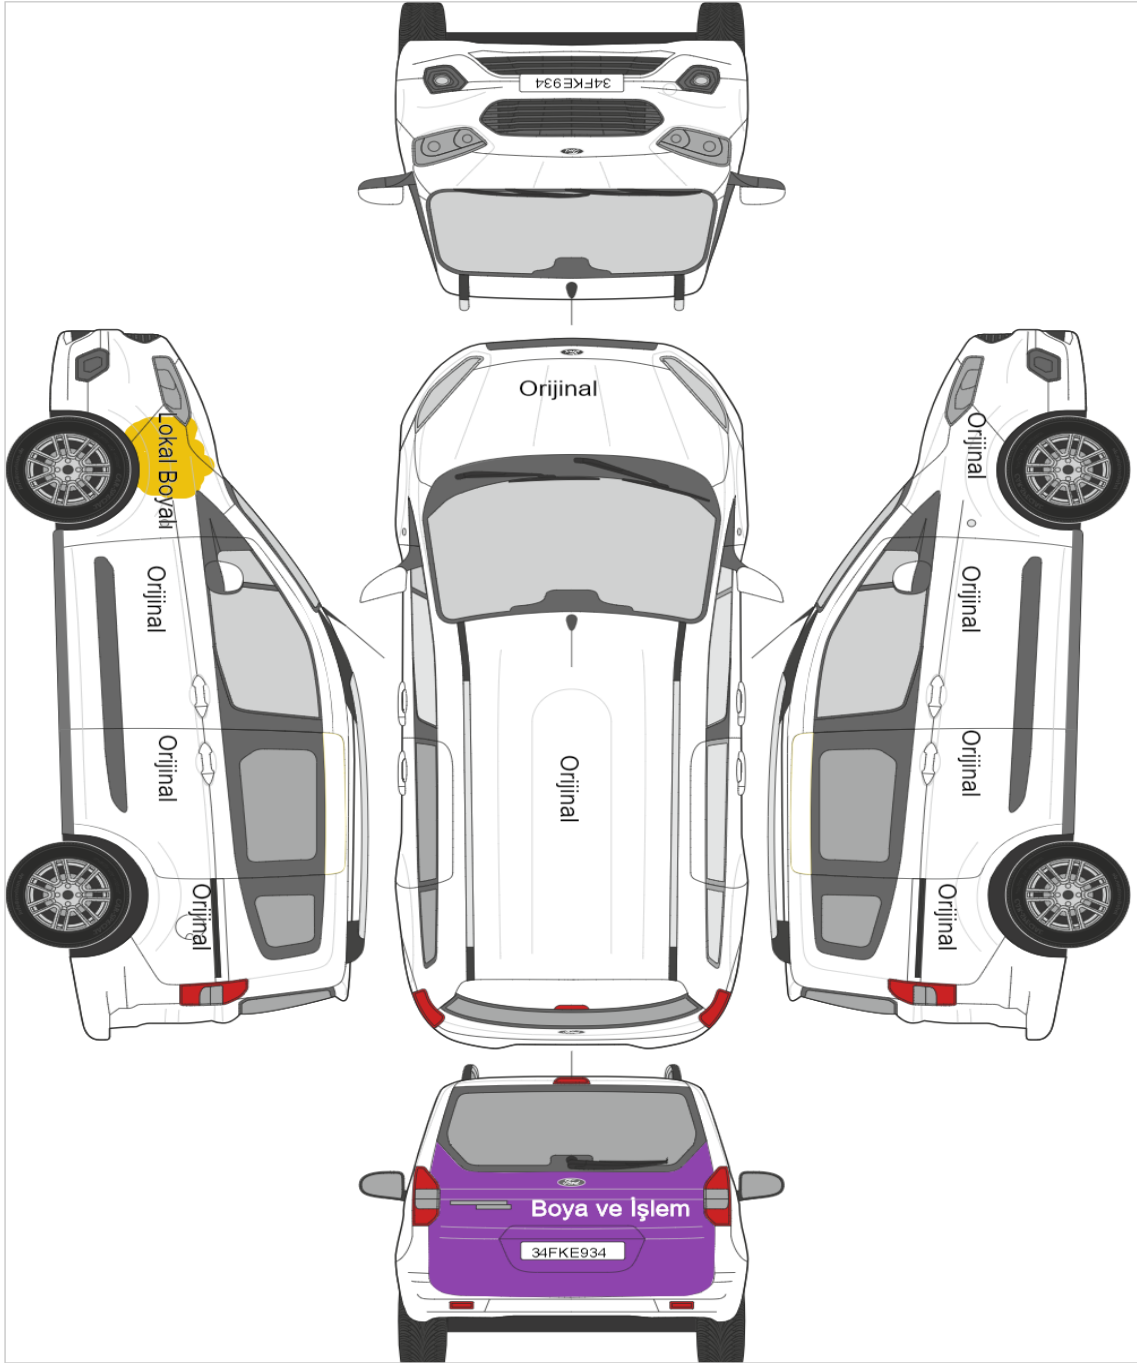
60. Sol Ön Şasi	Orijinal
61. Sağ Ön Şasi	Orijinal
62. Güneş Yanığı	Yok
63. Podye Sol	Orijinal
64. Podye Sağ	Orijinal
65. Amortisör Kulesi Sol	Orijinal
66. Amortisör Kulesi Sağ	Orijinal
67. Sol Üst Direk	Orijinal
68. Sağ Üst Direk	Orijinal
69. Sol Ön Direk	Orijinal
70. Sağ Ön Direk	Orijinal
71. Sol Kapı Orta Direk	Orijinal
72. Sağ Kapı Orta Direk	Orijinal
73. Sol Arka Çamurluk Kilit Karşılığı	Orijinal
74. Sağ Arka Çamurluk Kilit Karşılığı	Orijinal
75. Sol Alt Marşpiyel	Plastik Kaplama
76. Sağ Alt Marşpiyel	Plastik Kaplama
77. Ön Panel	Plastik
78. Arka Panel	Orijinal
79. Ön Tampon	Plastik
80. Arka Tampon	Plastik
81. Taban Sacı	Sağlam
82. Bagaj İç Havuz Sacı	Orijinal
83. Sağ Ön Çamurluk Davlumbazı	Sağlam
84. Sol Ön Çamurluk Davlumbazı	Sağlam
85. Sağ Arka Çamurluk Davlumbazı	Sağlam
86. Sol Arka Çamurluk Davlumbazı	Sağlam
87. Çizik/Gamze/Göçükler	! Var

BOYA KAPORTA DIŞ KONTROLLER DEĞERLENDİRME	1	27
---	---	----

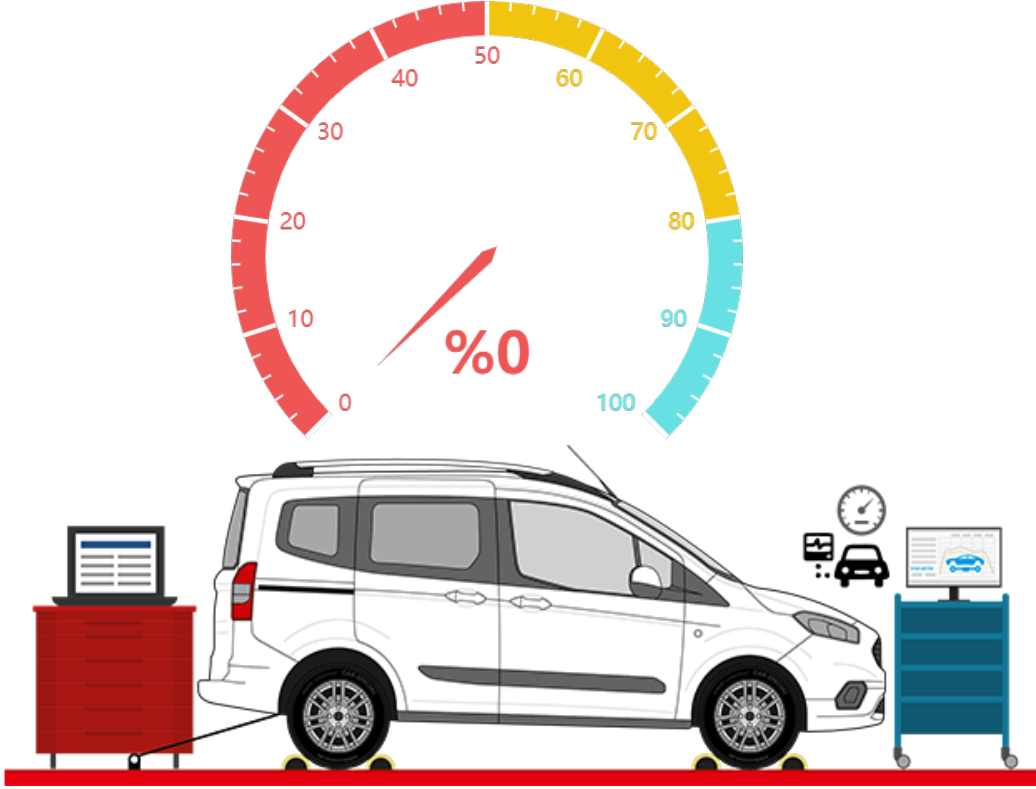
DYNO MOTOR PERFORMANS TEST SONUCU

Aracın Motor Gücü (KW)	73 KW - 98 BG
Ölçülen Motor Gücü (KW)	0 KW - 0 BG
Üretilen Anlık Performans (%)	% 0

MÜŞTERİ BİLGİSİ DÂHİLİNDE DYNO TEST YAPILMAMIŞTIR. YOL TESTİ YAPILDI.
