# DYNOPLUS - İZMİR YOLU ŞB

34NDM250 - WF02N1ER62SU00947 - FORD Courier Manuel Dizel - Kilometre : 26678

## KAPORTA VE BOYA KONTROLÜ

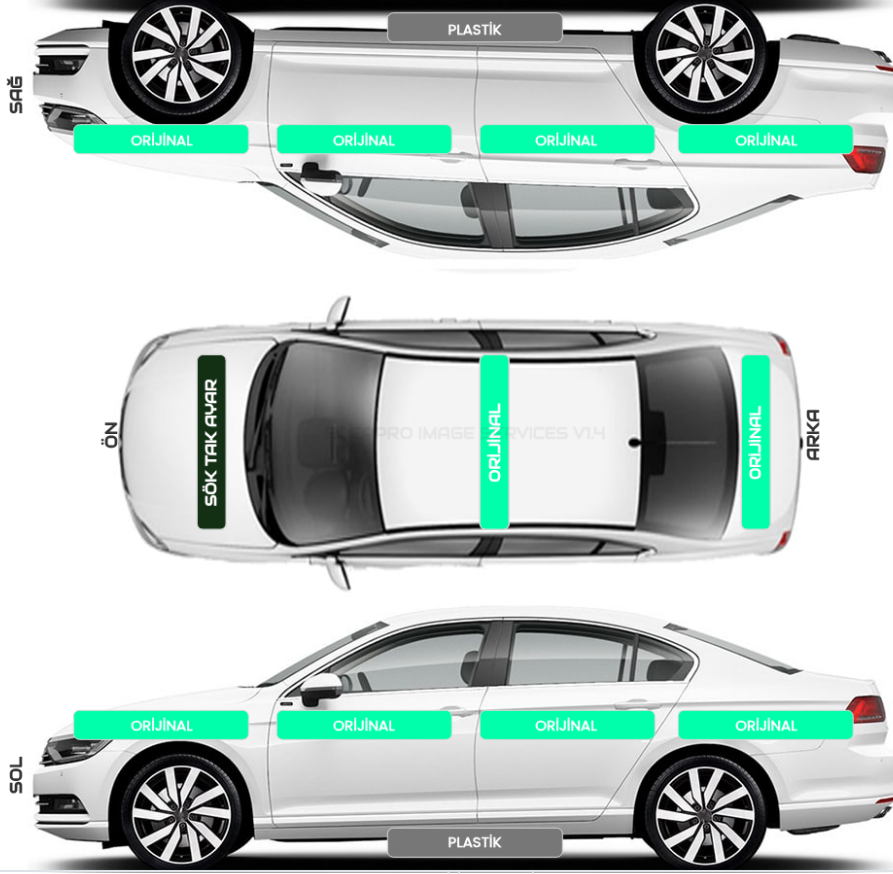
Aracın muhtelif yerlerinde minimal düzeyde ezik ve çizikler mevcut  
Ön kaputun fabrikasyon boya mikron değerleri iç,dış yüksek
