# DYNOPLUS - İZMİR YOLU ŞB

16-HYB-3694

Rapor tarihi : 2025-04-15 12:37:23  
Rapor id : SP297EDB682

Alıcı: OTOPOİNT MOTORLU ARAÇLAR.. Araç: 34KLD282 - WF02N1ER72RA27735 - FORD Transit tourneo 2024 Manuel Dizel - Kilometre : 21551

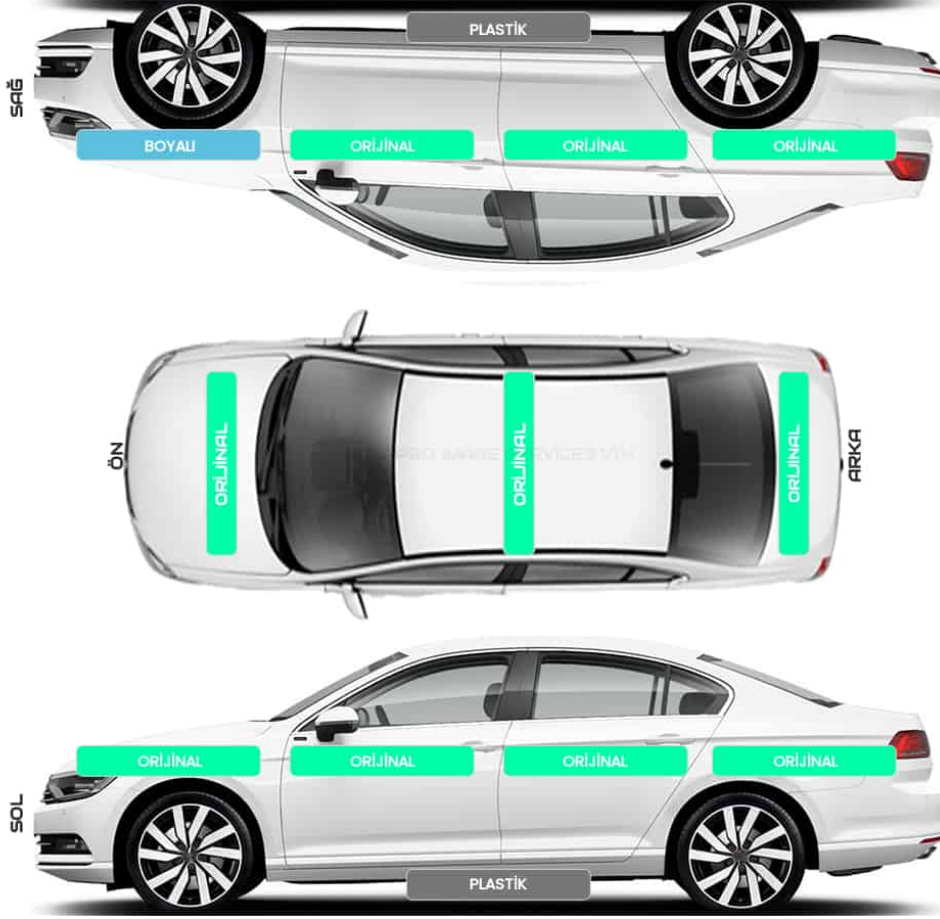
## KAPORTA VE BOYA KONTROLÜ

ARACIN MUHTELİF YERLERİNDE MİNİMAL DÜZEYDE EZİK VE ÇİZİKLER MEVCUT
