# DYNOPLUS - İZMİR YOLU ŞB

Rapor id : SP715BHB584

34FAB205 - TOYOTA 2022 Otomatik Dizel - Kilometre : 104707

## KAPORTA VE BOYA KONTROLÜ

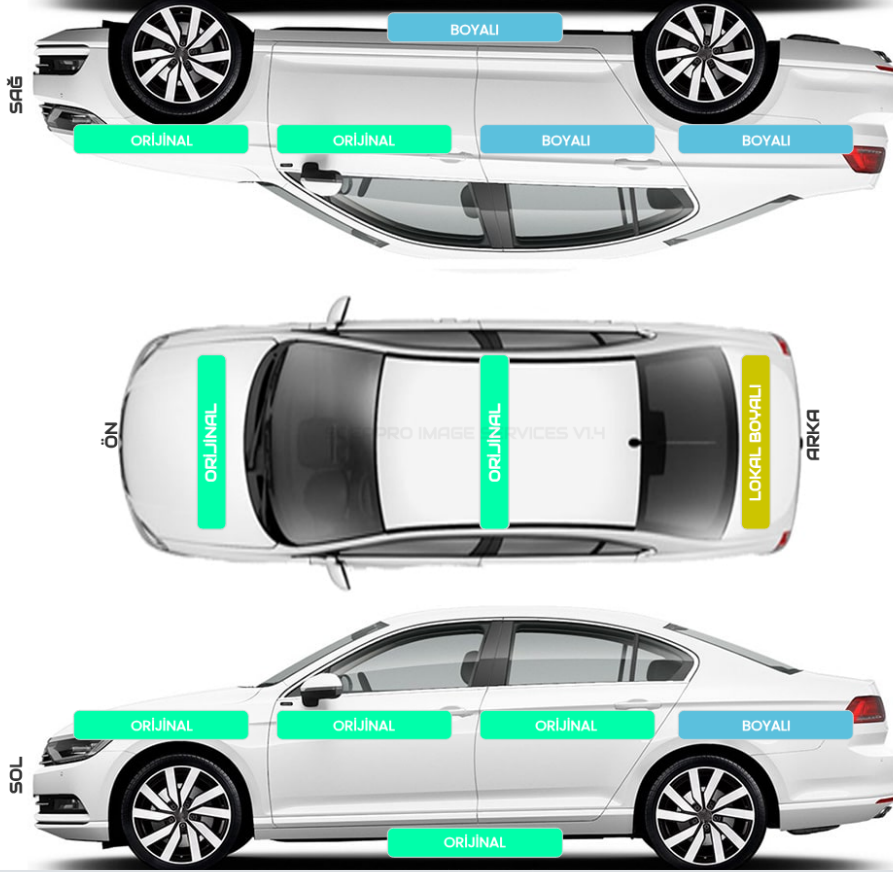
Sağ arka direk boyalı  
Arka tampon demiri değişmiş  
Araçın muhtelif yerlerinde minimal düzeyde ezik ve çizikler mevcut
